Rapport

Ulykke med modellfly: Rønneld modellflyplass Fredag 28. april 2023

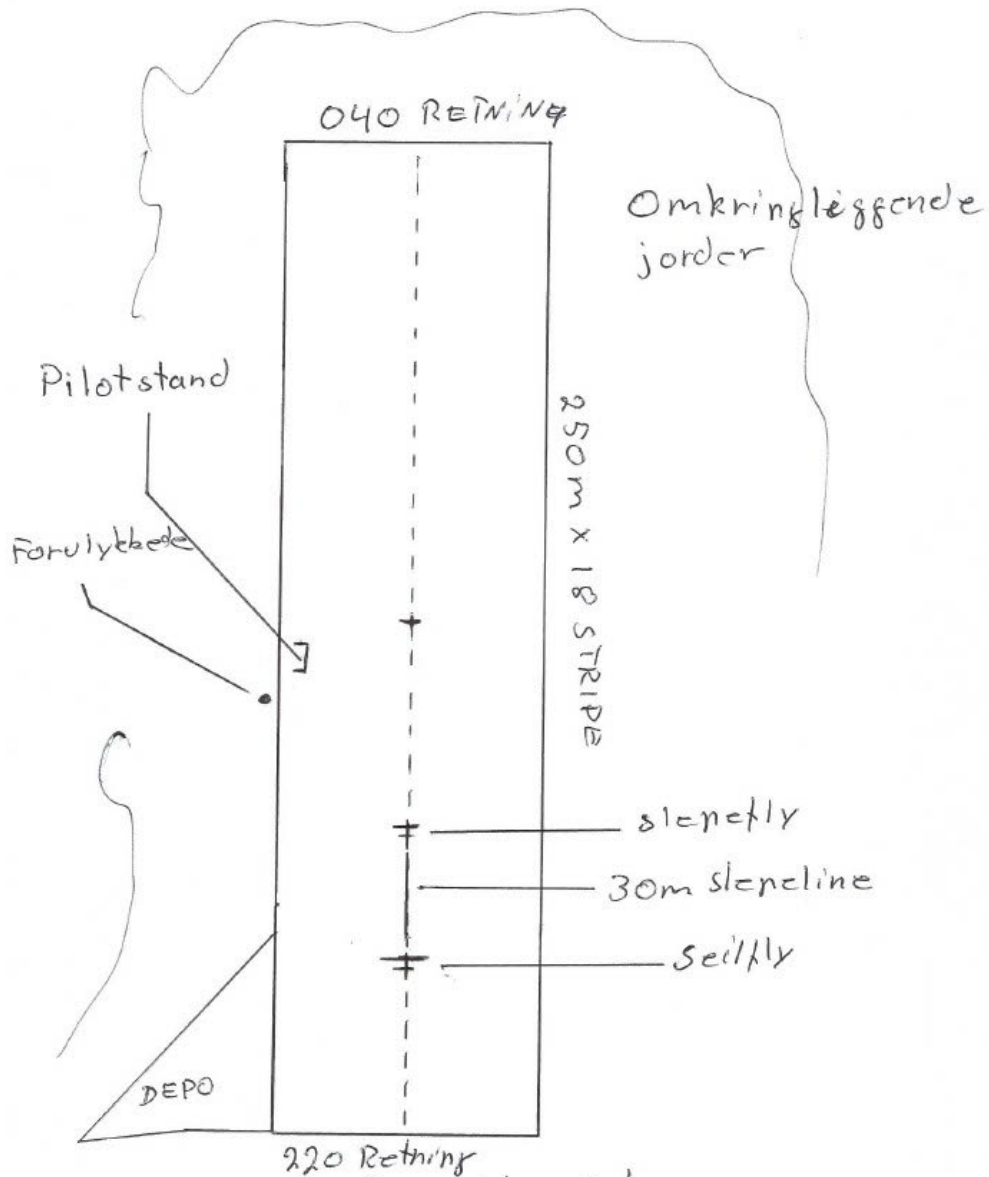
Skisse

- Den skadde befant seg i utskjæringssonen
- Slepeflyger og seilflypilot så ham ikke før det var for sent
- Seilflyet skar ut som følge av at venstre vinge slepte langs bakken

Skissen viser en oppstilling av de involverte og modellene før ulykken:

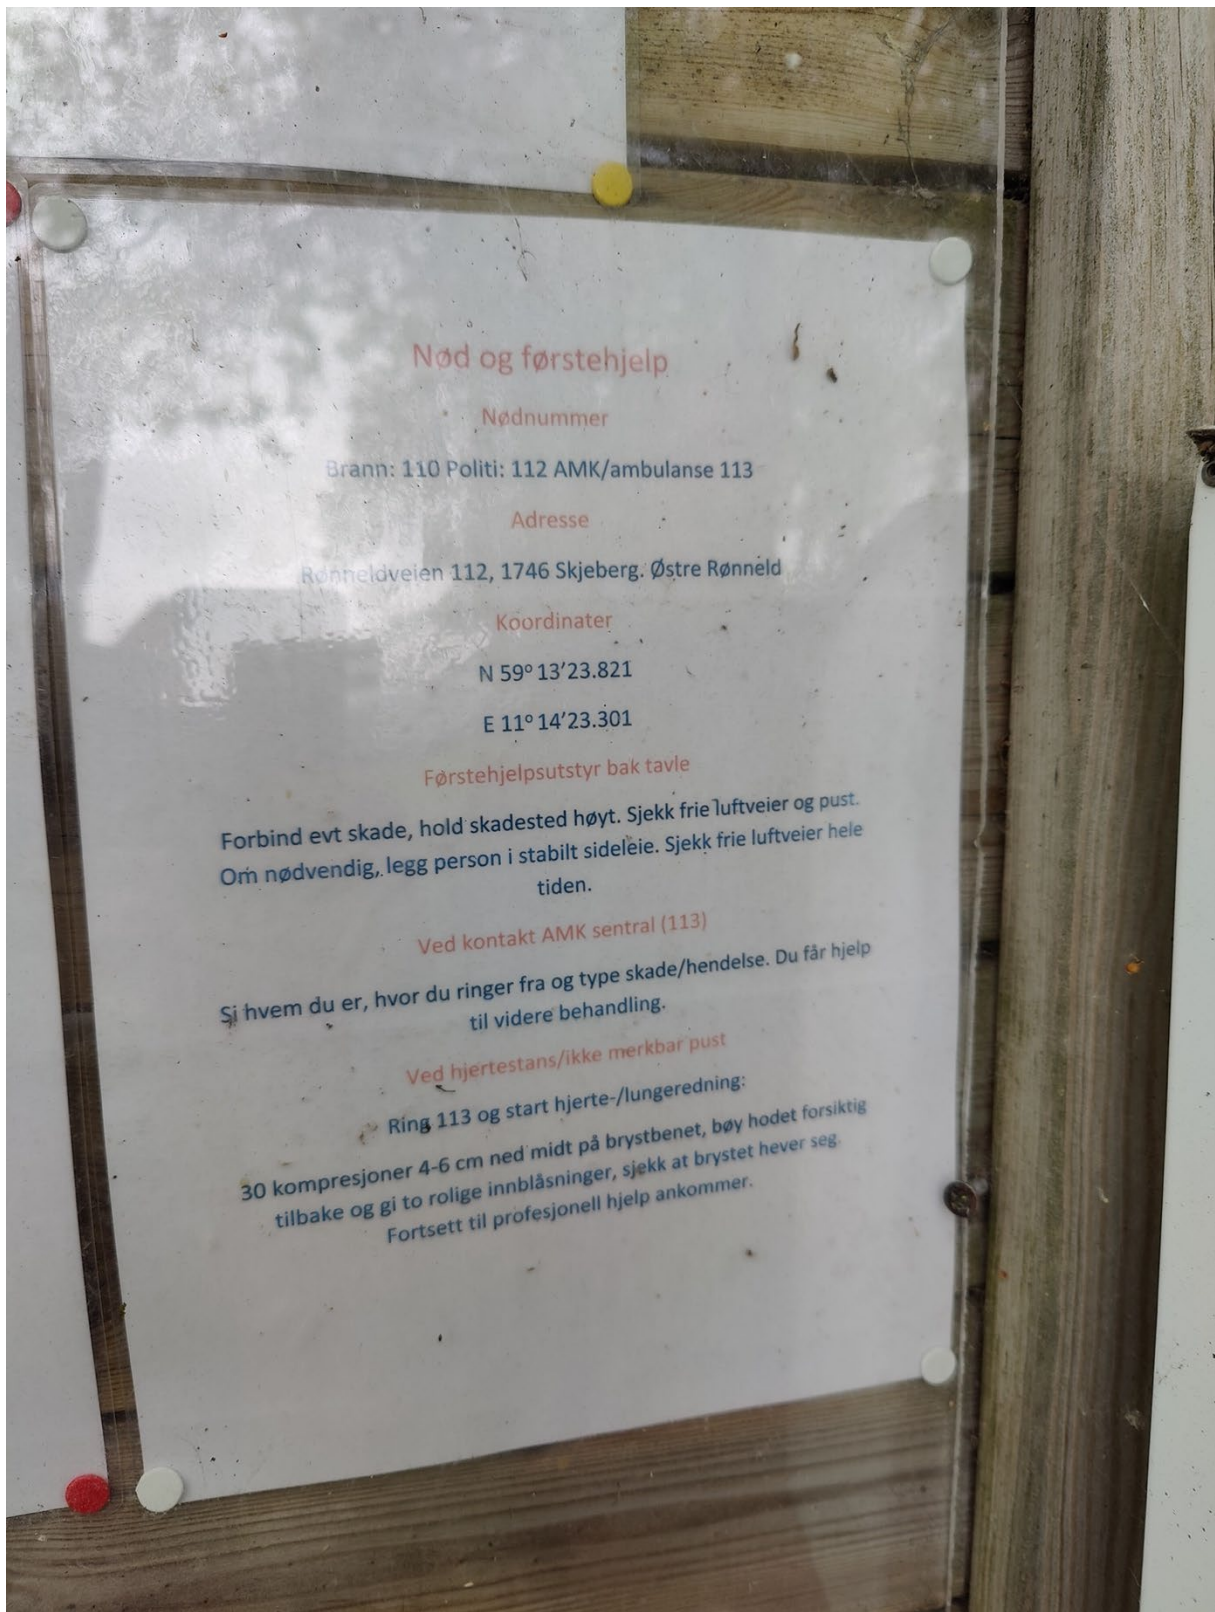
Detaljebilde fra informasjonstavle 1

Informasjonstavlen står mellom depot og parkeringsplass. Tavlen viser både lokale regler, åpningstider, flysoner og varslingsinstruks ved ulykker tilpasset modellflyplassen.

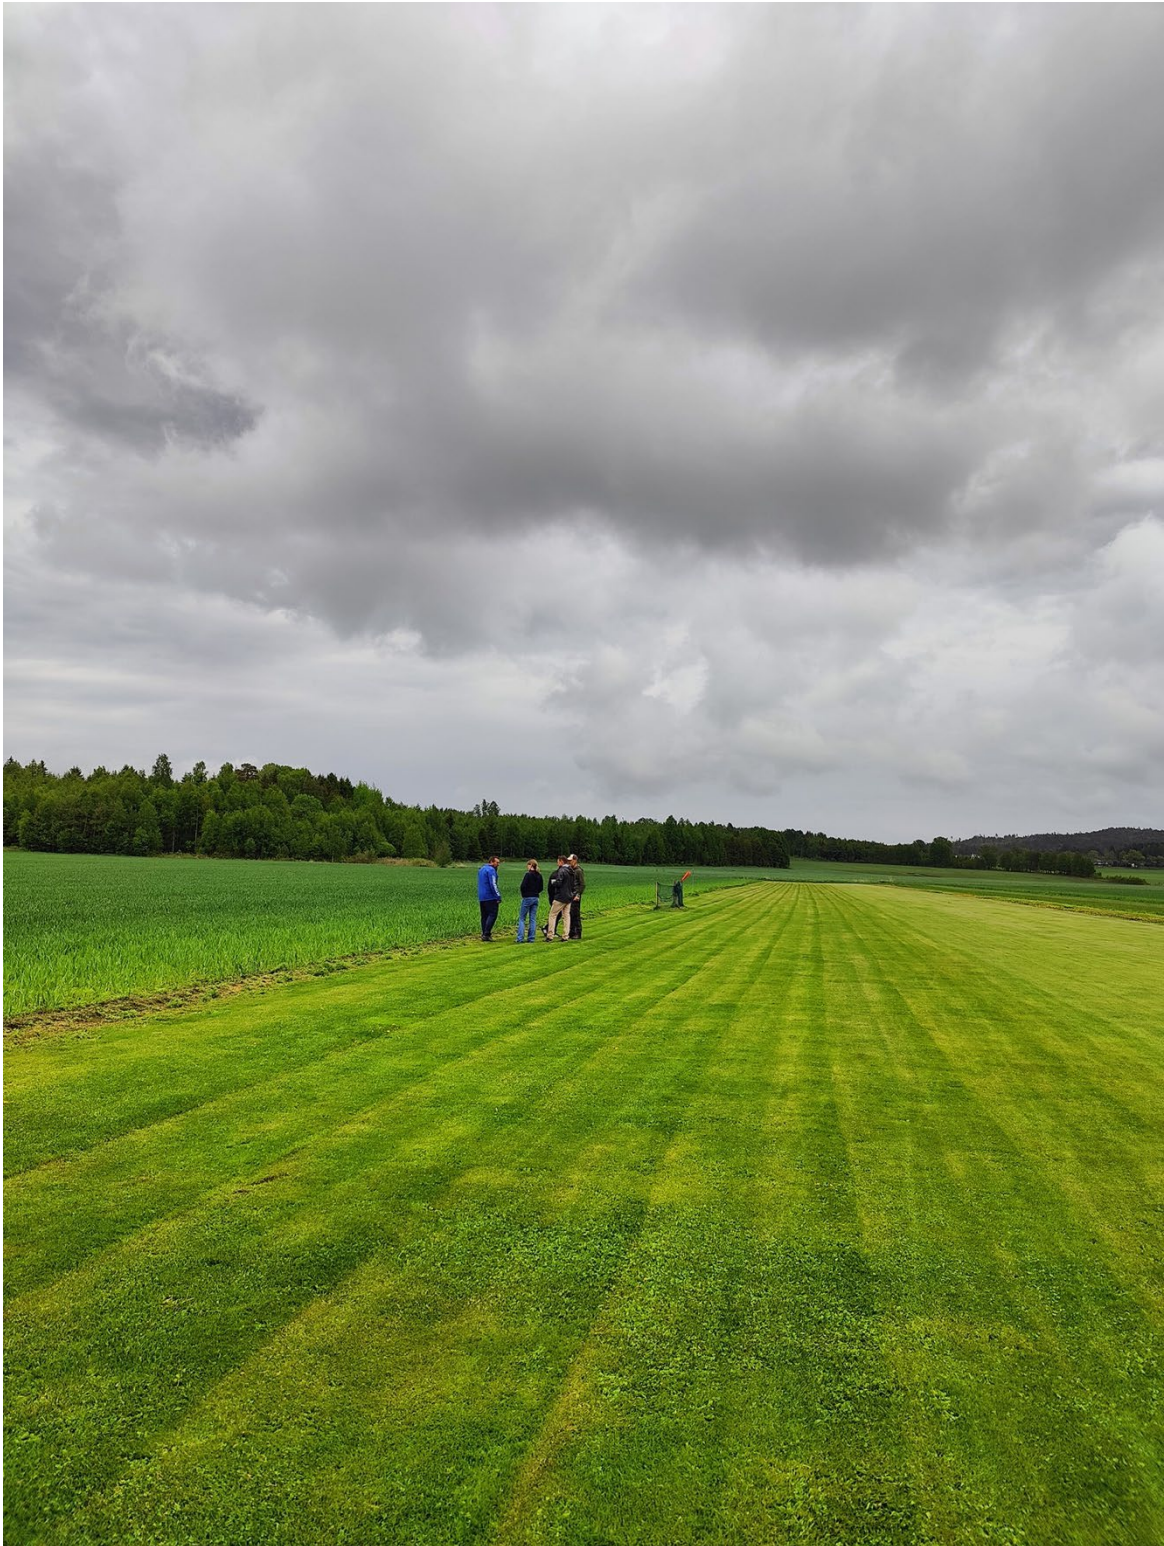
Statens havarikommisjon (SHK) på befaring på ulykkesstedet. Personene står omtrent der den skadde stod, (den skadde stod litt utenfor rullebanen) og bildet er tatt omtrent fra der slepeflyet startet. I bakgrunnen vises «pilotrutene» som er plassen pilotene skal stå når det ikke slepes.
