Sicherheitsmitteilung Gleitschirme PHI mit R07-Tragegurten (11.01.2024)

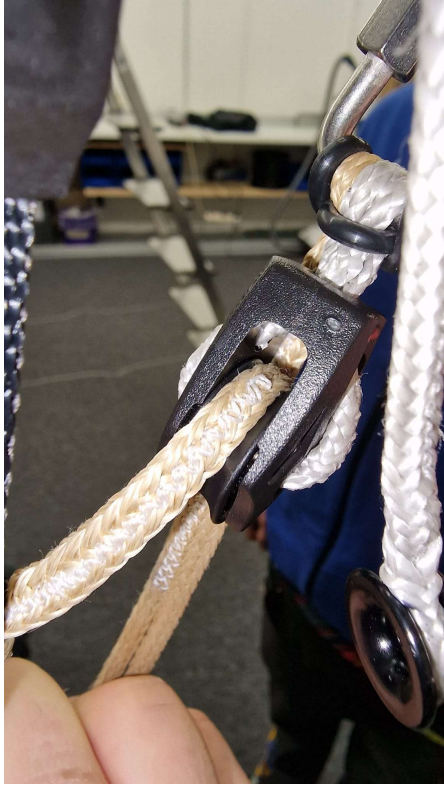
Bei einem PHI ALLEGRO X-Alps 20, Baujahr 3/2021, war es im Flug zum Abriss der B-Leinen-Aufhängung am Tragegurt gekommen. Diese Aufhängung ist aus einer 800 daN (800 kg) Technora-Leine von Edelrid gefertigt. Vermutlich hat die Reibung an einer scharfen Kante der Umlenkrolle (Ronstan) zur Beschädigung der Leine und zur Schwächung bis zum Bruch geführt. Betreffend Scharfkantigkeit besteht eine Serienstreuung unter den verwendeten Rollen.

Rolle mit scharfer Kante: Abbildung 1

sowie allen anderen PHI-Mustern, die mit den optional erhältlichen R07-Tragegurten ausgerüstet sind (Abbildung 3), müssen einer Sichtkontrolle unterzogen werden. Die Überprüfung kann vom Halter selbst vorgenommen werden und muss vor dem nächsten Flug erfolgen. Bei Feststellung von Beschädigungen oder Verschleiß werden die Halter aufgefordert, den betroffenen Gleitschirm nicht mehr zu fliegen und PHI oder ihren PHI-Händler wegen eines Austausches der betroffenen Leine und ggf. der Rolle zu kontaktieren.

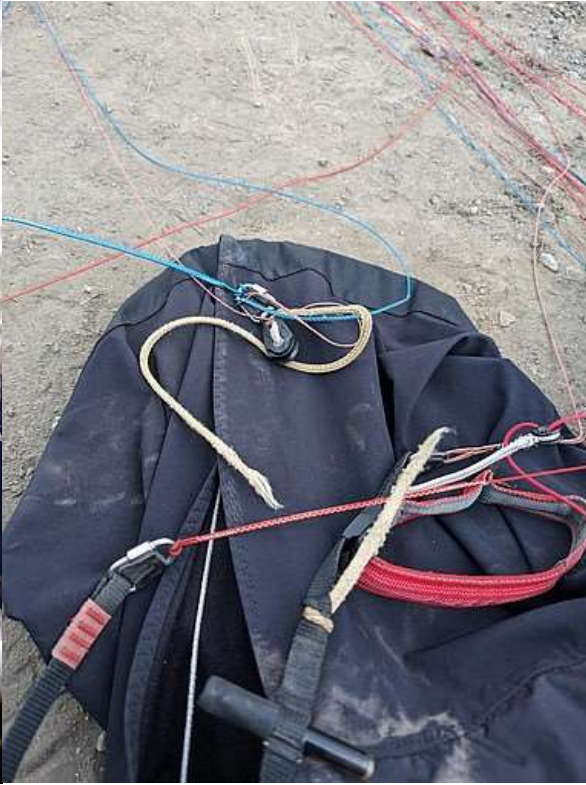
Gebrochene, stark abgenützte (aufgeriebene) Leine: Abbildung 2

Dem optischen Eindruck der Tragegurte nach, war der betroffene Gleitschirm sehr stark gebraucht. Es sind deutliche Spuren des Abriebs an der Leine zu sehen.
