SAMMENDRAG

Kommisjonens kommentarer til rapporten

1 FAKTISKE OPPLYSNINGER

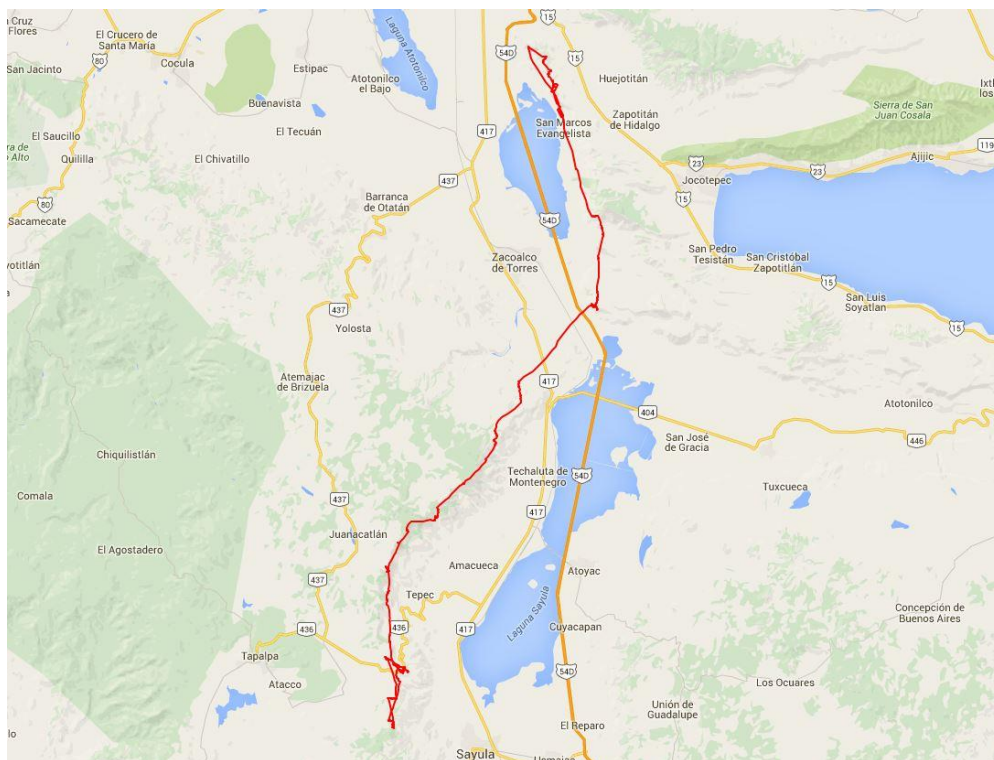
Tracklogg fra hele turen. Fløy fra sør til nord.

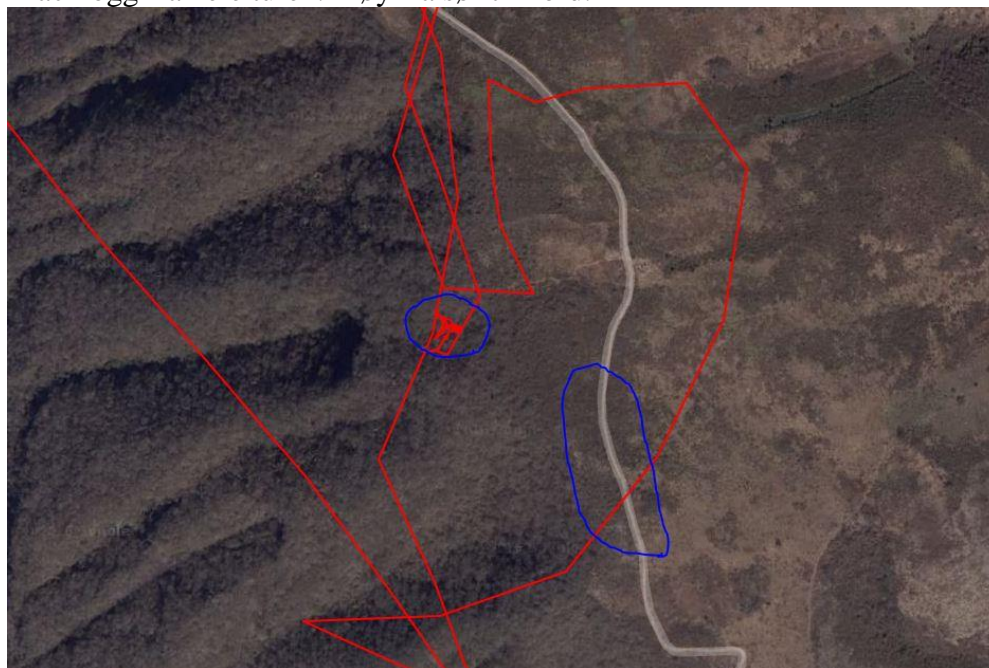
OJJ lå 100-200 meter over kanten. OJJ fikk en stor deformasjon på vingen Beskrevet som minst et 50% innklapp på høyre side. Denne vingehalvdelen var mot bilene, så derfor ikke lett å se størrelsen på innklippet. Vingen entret noe som lignet på en blanding av spinn og stupspiral. Vitnene så 1-2 runder før OJJ forsvant under horisonten. Bilene var da ca 300 meter øst fra OJJ.

Blå ring, åstedet. Blå oval ring, bilene med vitnenes ca posisjon.

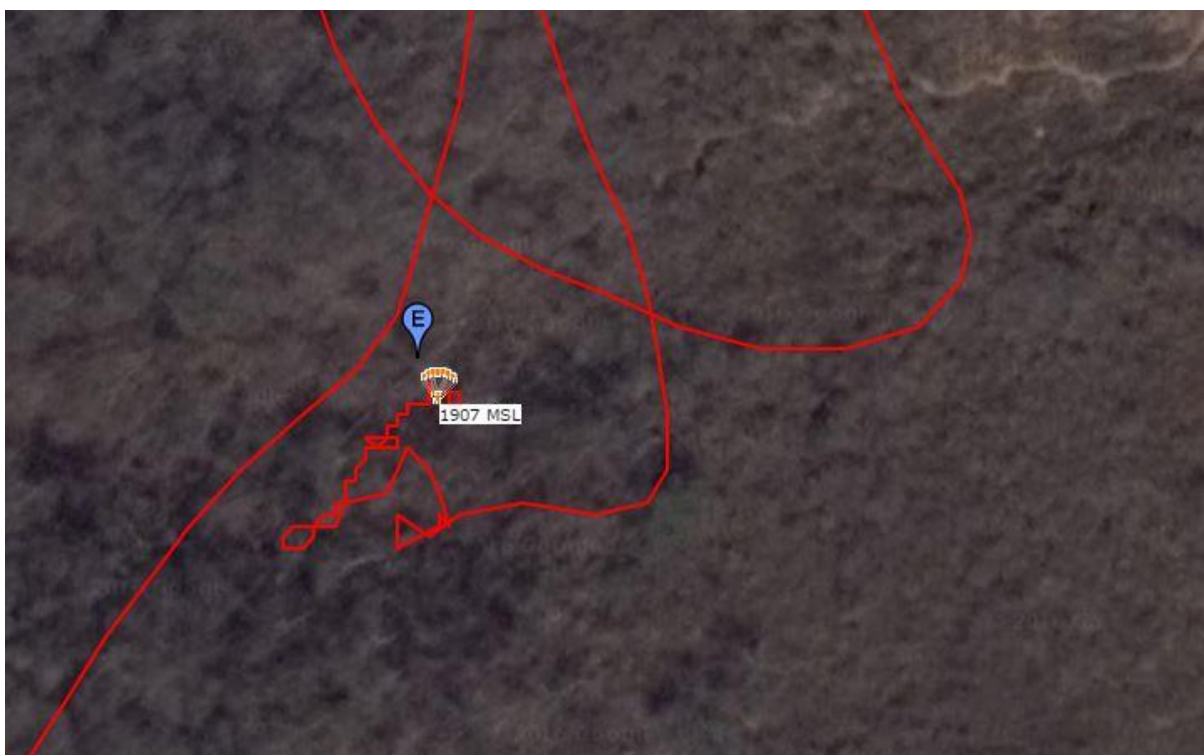
Ser man på trackloggen flyr OJJ rett mot vest. Så kommer en retningsendring på ca 60 grader mot nord (kan ha vært innklappet) før det kommer en brå kursendring til venstre på ca 130 grader og mot sør og så i spiral ned. Dette skal man ikke vektlegge så mye da dette har noe med hvor ofte instrumentet oppdaterer punkter. Standard på instrumentet er hvert sekund. Det tar lang tid før instrumentet «finner» ulykkesstedet og korrekt høyde.

Tracklogg fra hendelsen skjedde til instrumentet «fant» sin posisjon og høyde.

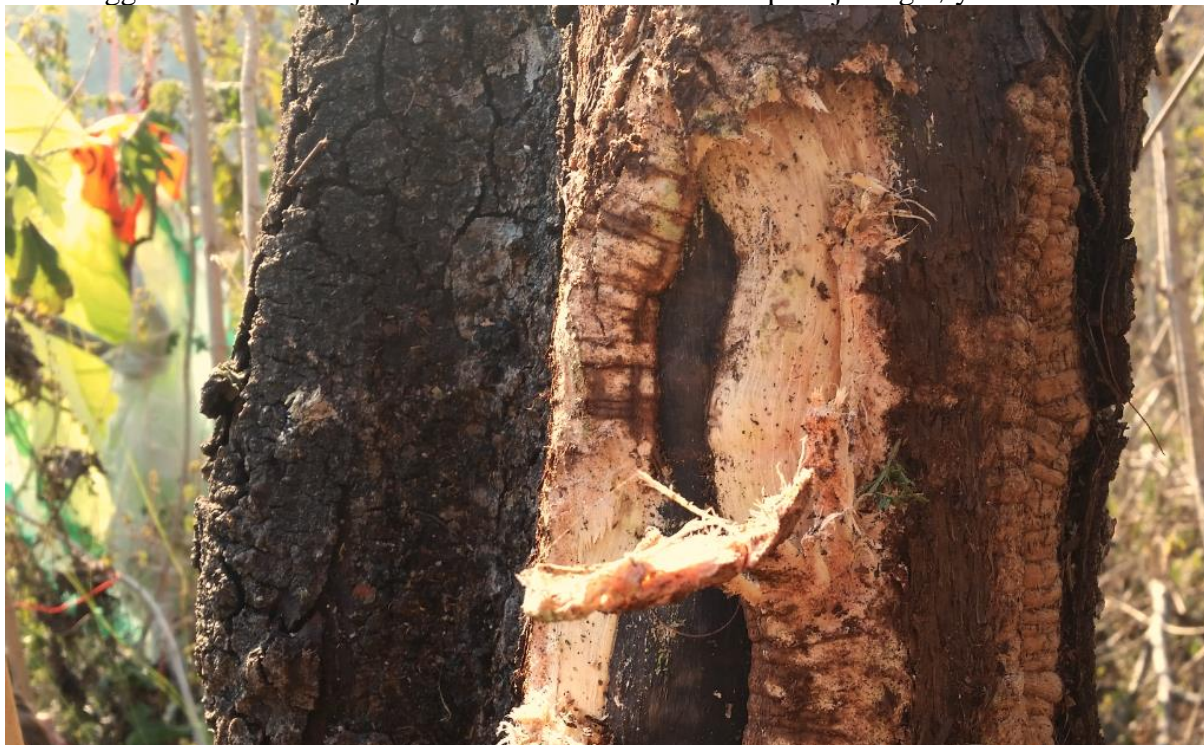
Ulykken skjedde mest sannsynlig som et resultat av et asymmetrisk innklapp og/eller full front. Dette er forsøkt rettet og vingen har gått i stall og spiral/autorotasjon til bakken. Nødskjerm ble ikke forsøkt kastet. Et tre ved ulykkesstedet har en stor skade der barken er flerret av. Dette er mest sannsynlig at det er hjelmen til OJJ som har forårsaket dette.

Skade på tre ved åstedet.
