## Rapport nr. 01/2018

Dato: 24.01.2018  
Type hendelse: Teknisk. Deformert endestopper siderorsbrakett  
Fly: ASK-21, LN-GAM  
Sted: Os Aeroklubb  
Pilot: Seilflyteknikker  
Skader på fly: Ja

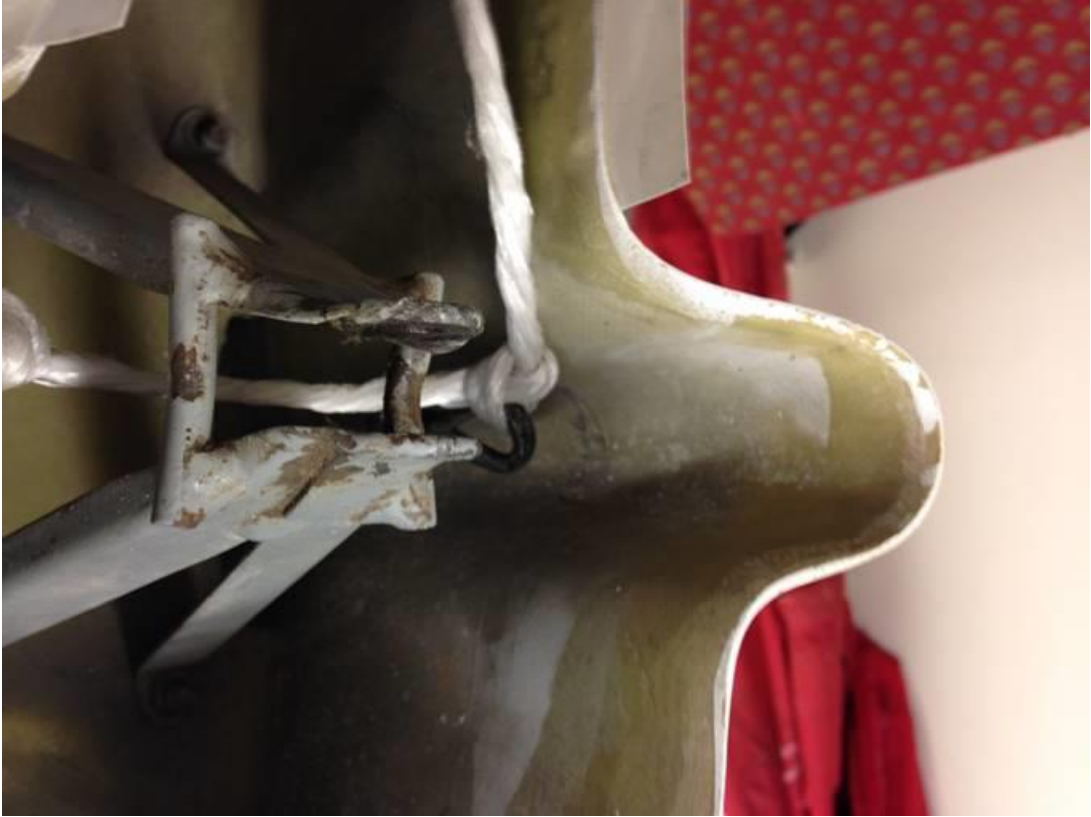
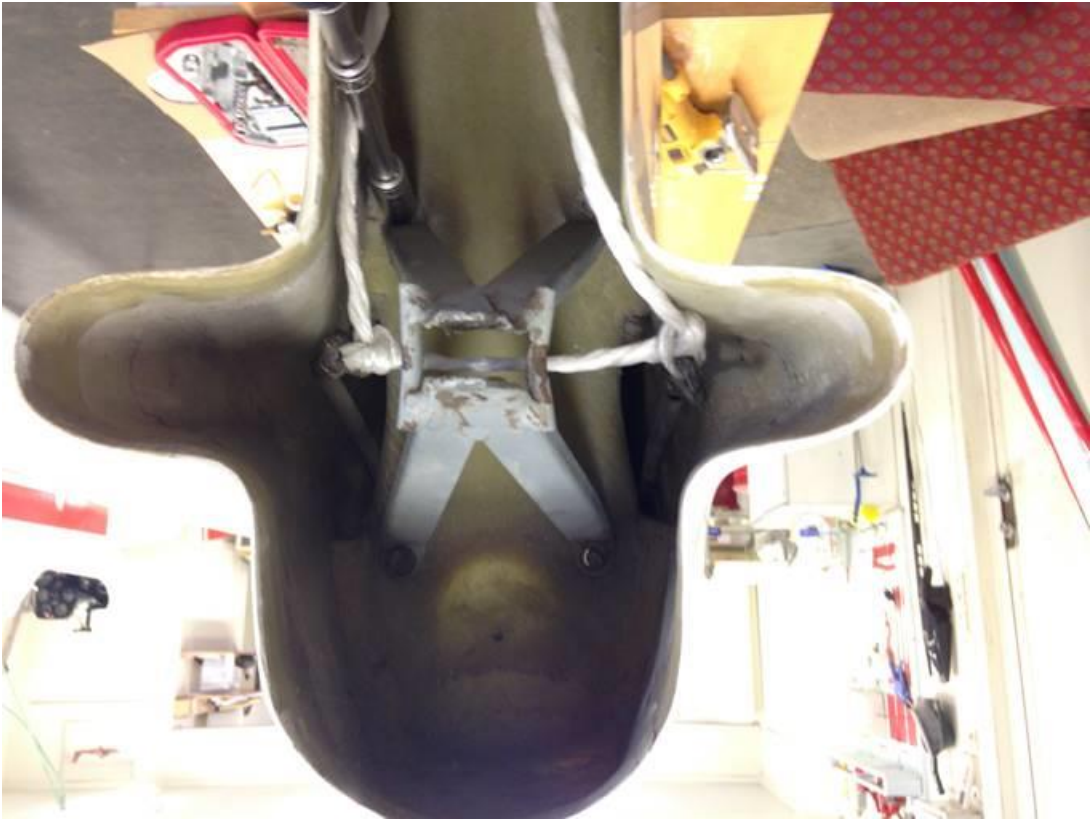
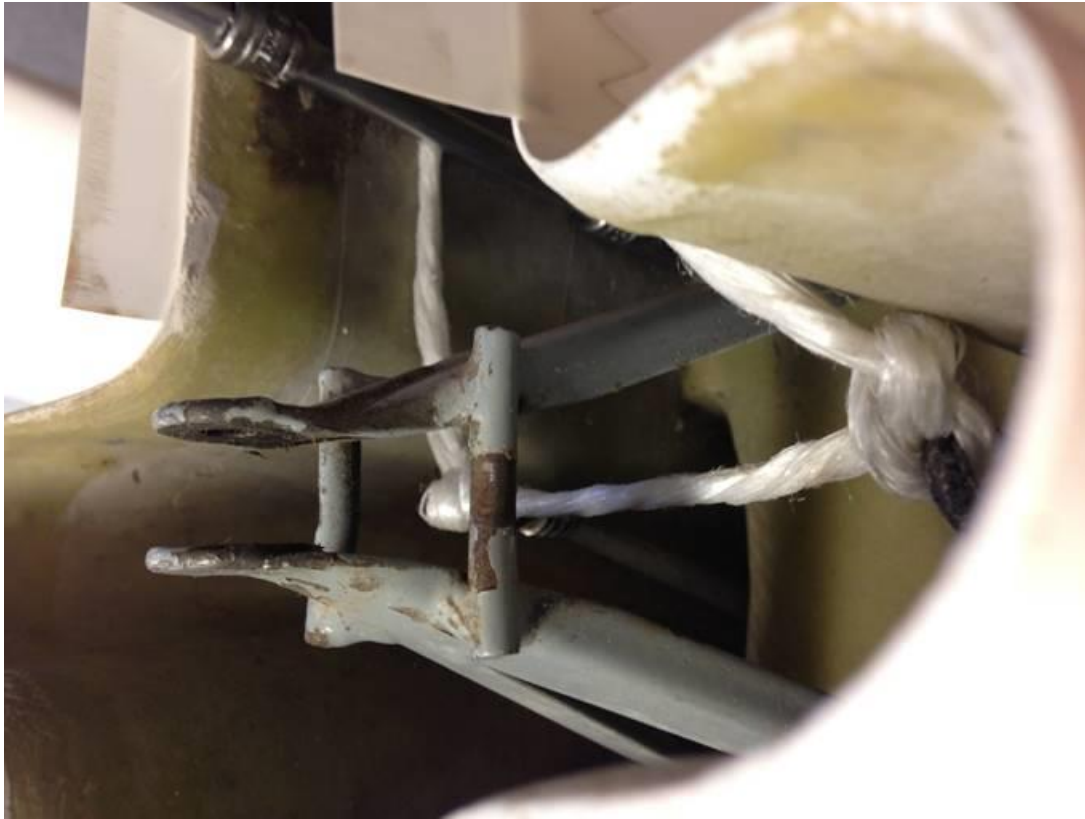
1. Flyet modifiseres nå til å ha halehjul. Som en del av arbeidet ble sideroret demontert. Da ble det oppdaget at nedre siderors-brakett har en kraftig deformasjon på den høyre stopperen for maksimalt siderorsutslag. På bildene kan de se ut til at det også er en liten defomasjon også på venstre side, men når man ser nøye på braketten så ser det ikke ut til å være noen signifikant deformasjon om det er en deformasjon i det hele tatt. Men altså høyre stopp er kraftig deformert. Det er umulig å tidfeste når dette kan ha oppstått. Det er et tynt lag med overflaterust på alle plasser hvor malingen mangler.

2. Dette flyet har fløyet over 8000t Og det har vært brukt til mye akrobatikkflyving. Jeg ser det som sannsynlig at dette er en skade som kan ha oppstått ved en lang og kraftig "tailslide" hvor sideroret har slått ut til høyre. Jeg er rimelig sikker på at den eller de som fløy flyet opplevde dette som meget skremmende.

Det er ikke usannsynlig at skaden kommer etter mye akrobatikk flygning som har svekket braketten over tid.

- 3a. Ny brakett er bestilt fra fabrikken og vil bli installert før flyet settes i drift igjen. Fabrikken har også fått informasjon om skaden med bilder og beskrivelser. Vi har også forespurt om det er noe ekstra som bør inspiseres i forbindelse med skaden.

- 3b. Ved å la andre teknikere se bildene av brakettene som er deformert så vil de være i stand til å se tilsvarende skader også på andre ASK-21 uten å måtte demontere sideroret. F.eks på årlig. Eller som en inspeksjon etter en hendelse med tailslide el.

Bildene viser hvor og hva som bør inspiseres og bør være en del av den årlige inspeksjon. Fra dreneringshullet under sideroret kan braketten inspiseres med et boroskop.
