## Rapport nr. 19/2018

Dato: 23.09.2018  
Type hendelse: Forsert landing før baneenden  
Fly: LS4b, LN-GCM  
Sted: ENHS  
Pilot: Elev  
Vær: 3 m/s 320 grader  
Antall om bord: 1  
Personskader: Nei  
Skader på fly: Ja

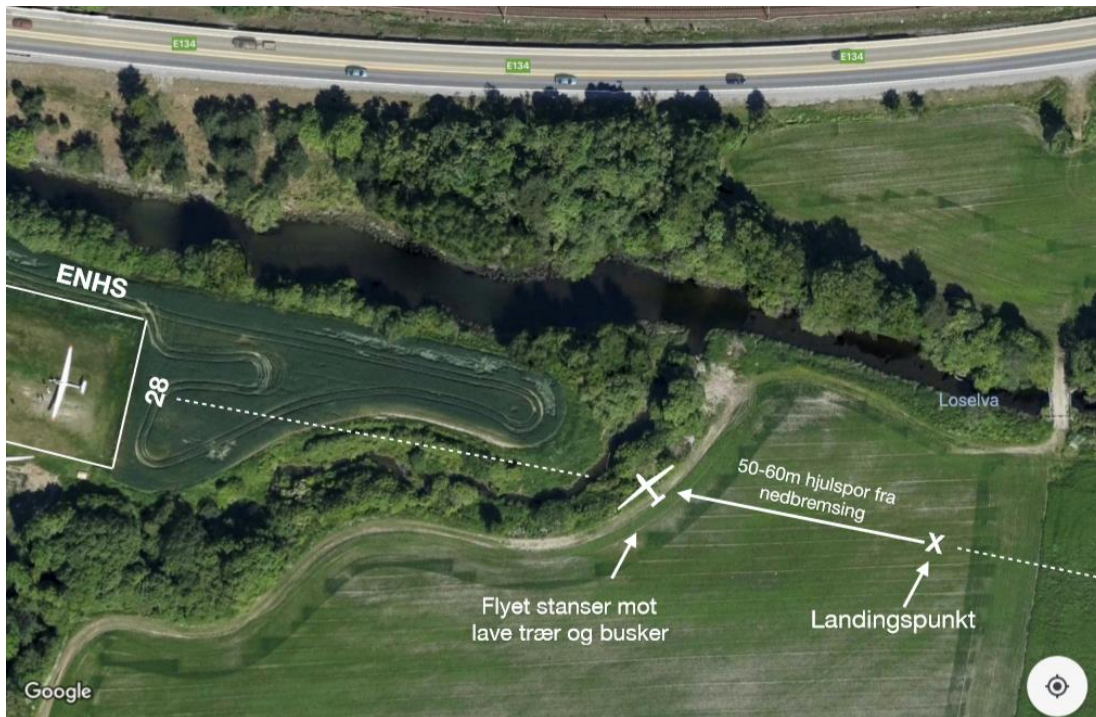
Det var flere seilfly i aktivitet på ENHS denne dagen. Dette var flyets tredje tur og fartøysjefens andre tur for dagen. Seilflyet ble slepte opp til 1000 meter. Landingsrunden ble begynt med crosswind i 300m for landing på bane 28 etter vanlig prosedyre på Hokksund. På finalen kom han for kort og landet på et jorde ca. 150 meter før terskelen bane 28. Flyet stoppet i et lite skogholt før banen. Flyet ble skadet da det stoppet mot trær.

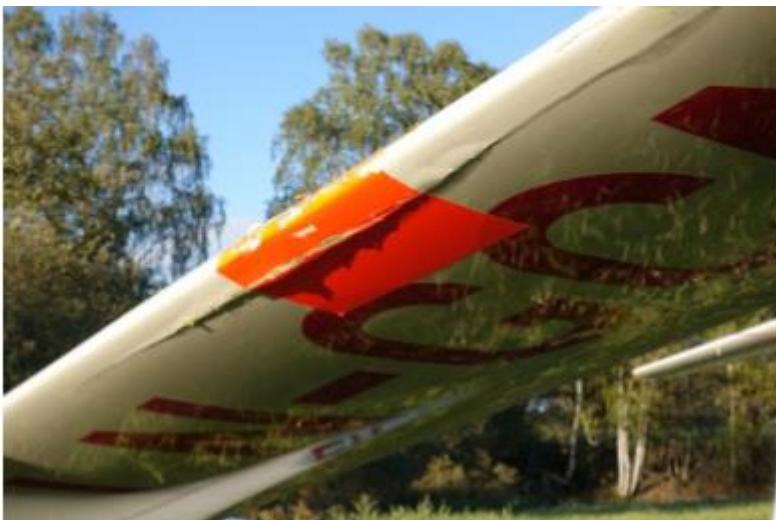
*Beskrivelsen i pilotens rapport stemmer rimelig bra med skadene funnet på flyet. I skadene i vingene ble det funnet bark fra trærne. I venstre del av skaden på hver side ble det ikke funnet bark, mens i begge vinger ble det funnet bark mot høyre del av skadene. Etter min vurdering betyr det at flyet har beveget seg mot venstre mens vingene var i god kontakt med trærne. Bildene fra landingen viser at det er tydelige merker i trærne der vingene har truffet.*

*Etter min vurdering må dette bety at selv etter en utrulling på ca 60 meter så må flyet fremdeles ha hatt betydelig bevegelsesenergi basert på skadene på vingen, samt det faktum at det må ha vært nok energi til å bevege flyet noe sidelengs langs trærne.*

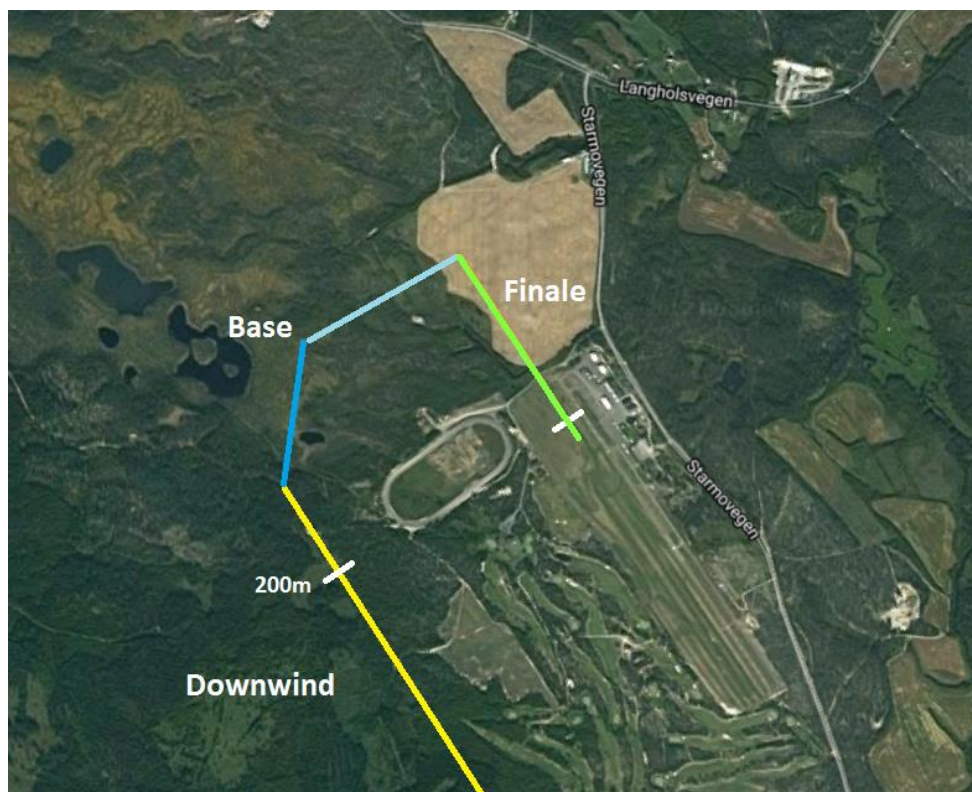
Sitat: Standard prosedyre med 45-45-90 graders svinger inn mot finalen.

God avstand til banen på downvind slik at man ser banen i hele landingsrunden.

Høyde på merket aldri mindre enn 200 meter.

*Svar: Hadde ikke noe forhold til 200m på merket og landingsmønsteret.*
