Rapport nr. 20/2019

Dato: 27.10.2019
Type hendelse: Teknisk, løs messingforing for hovedbolt
Fly: ASK-21, LN-GBZ
Sted: Starmoen
Pilot: IA
Vær: IA
Antall om bord: 0
Personskader: IA
Skader på fly: Ja

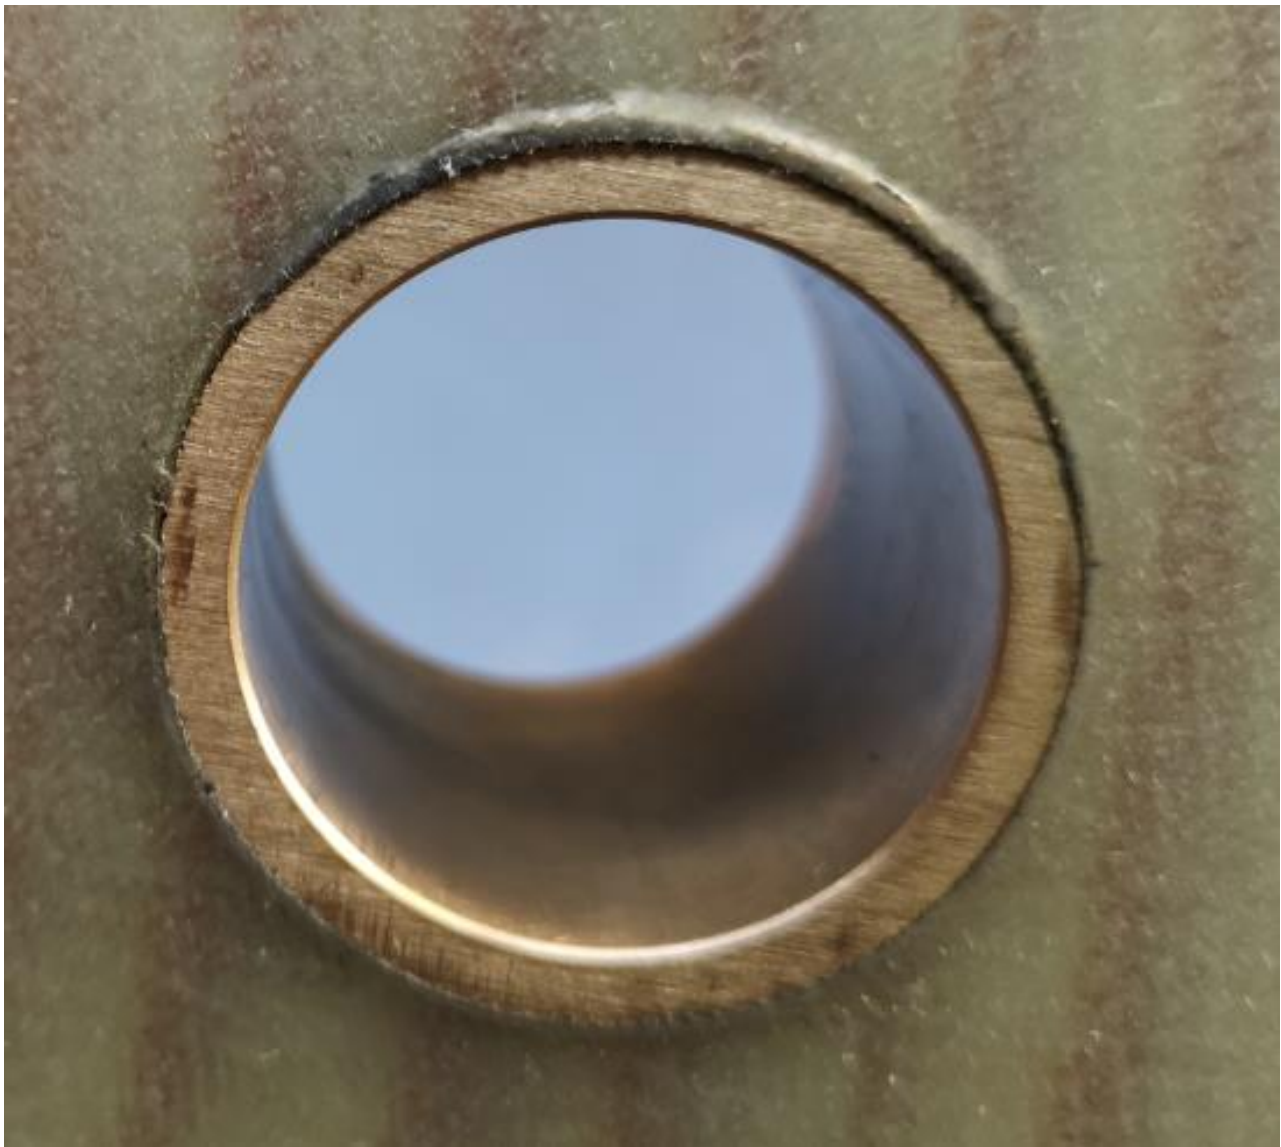
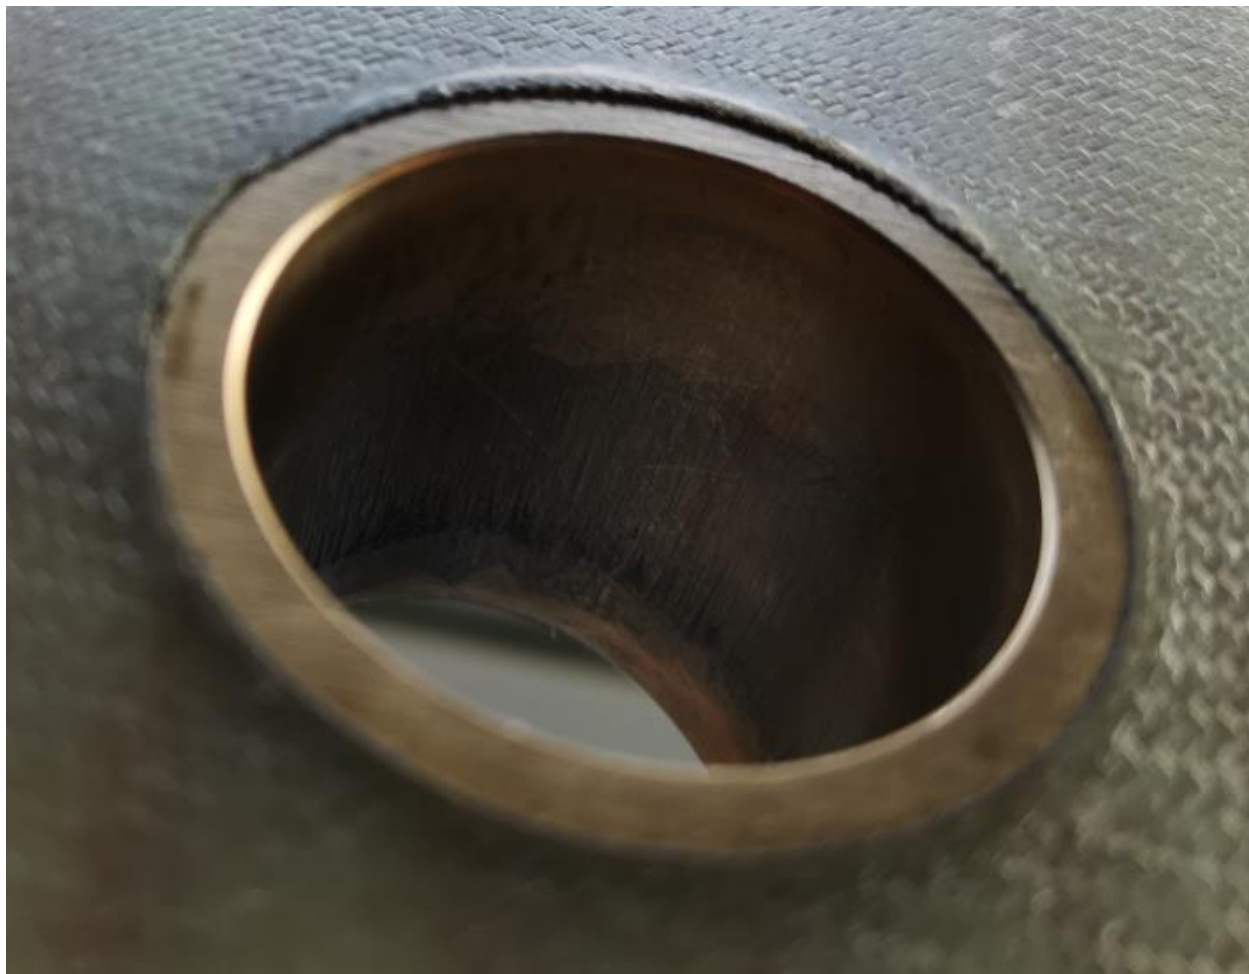
Feilen gjelder messing-foring for hovedbolt i høyre vinges stubb-bjelke (stubb-bjelkens tynne ende, altså den foringen som er lengst vekk fra vingeflaten).

Denne foringen var løs i sin innfesting i stubb-bjelken, og kunne beveges anslagsvis 0,1 mm i radiell retning.

- Produksjonsfeil, f.eks. porer/hulrom i limfugen mellom messingforing og stubb-bjelke
- Overbelastning i.f.m. flyging i turbulens
- Overbelastning i.f.m. akro-flyging
- Overdreven bruk av makt under innsetting av hovedbolter, dersom foringene i de to vingene ikke har vært godt opp-linet i forhold til hverandre

Vedlagt er to bilder tatt med litt forskjellig vinkel.

Man kan se at foringen ligger litt lavere i bjelken, den har løsnet, og man ser mange «tenner» på utsiden av foringen. (Det er laget mange riller i foringen for at den skal få bedre feste).

Skaden er vanskelig å oppdage, men hvis man er i tvil under årskontrollen kan man sette inn hovedbolten og belaste bolten lett med 1 kg sideveis bevegelser.

Man vil da se at foringen beveger seg og er løs.
