Rapport fra undersøkelseskommissjon nedsatt av

Norges Luftsportforbund

Hang-, Para- og Speedgliderseksjonen

i forbindelse med paragliderulykke 01.06.2017 i Dalselv v/Mo i Rana der
NN (F. XX.XX.1961) omkom.

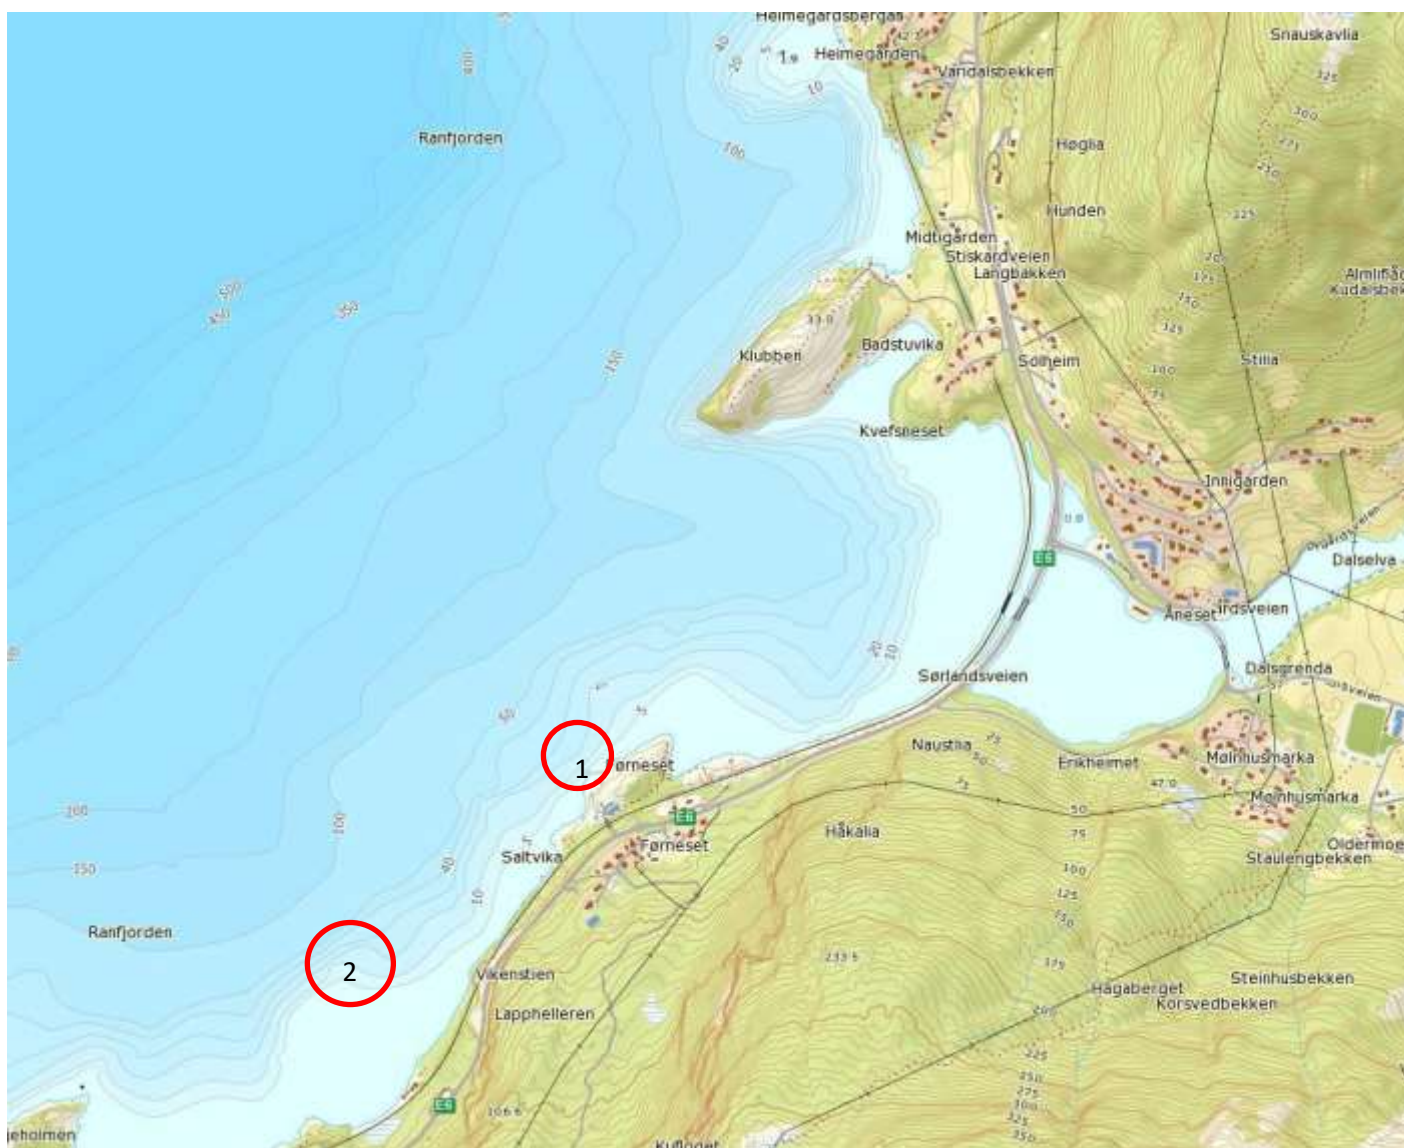
9.2 Kart over ulykkesstedet

1. Her ble forulykkede først observert i vannet av Vitne 1
2. Her ble den forulykkede funnet av redningspersonell

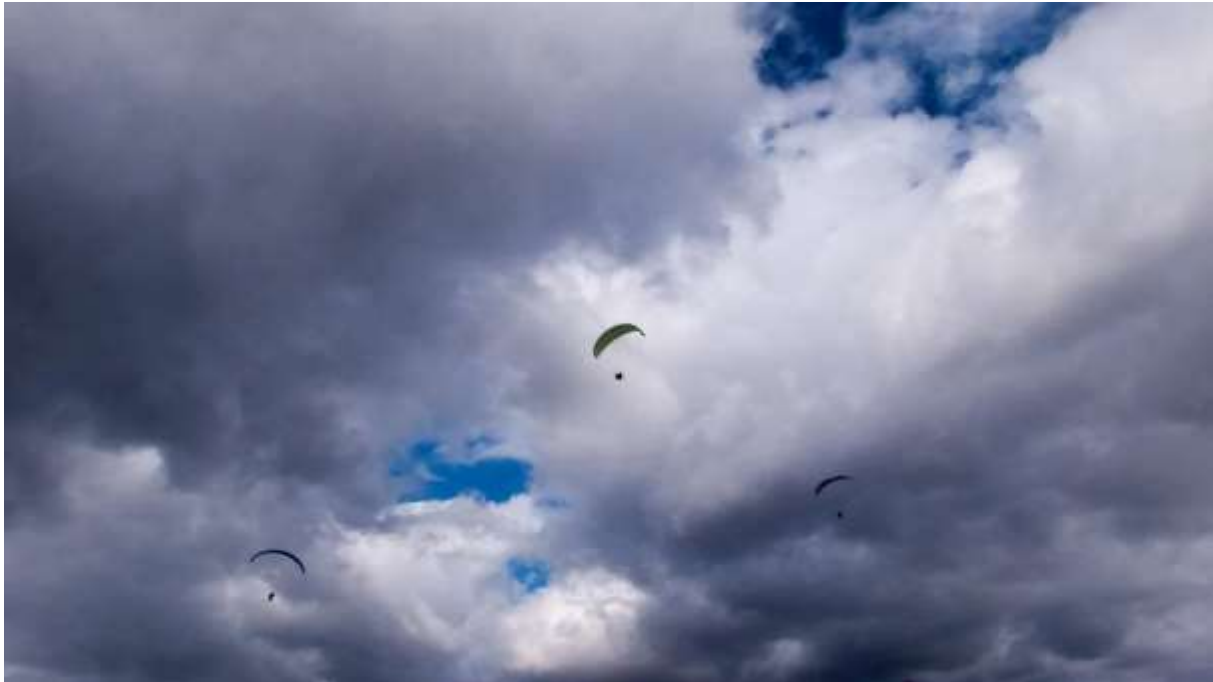
9.7 Værforhold på start ca kl 16:20

Værforholdene på start var innenfor de rammer som anses trygt for flyving med paraglider.

Bilde tatt av Klubbmedlem 5 fra start.

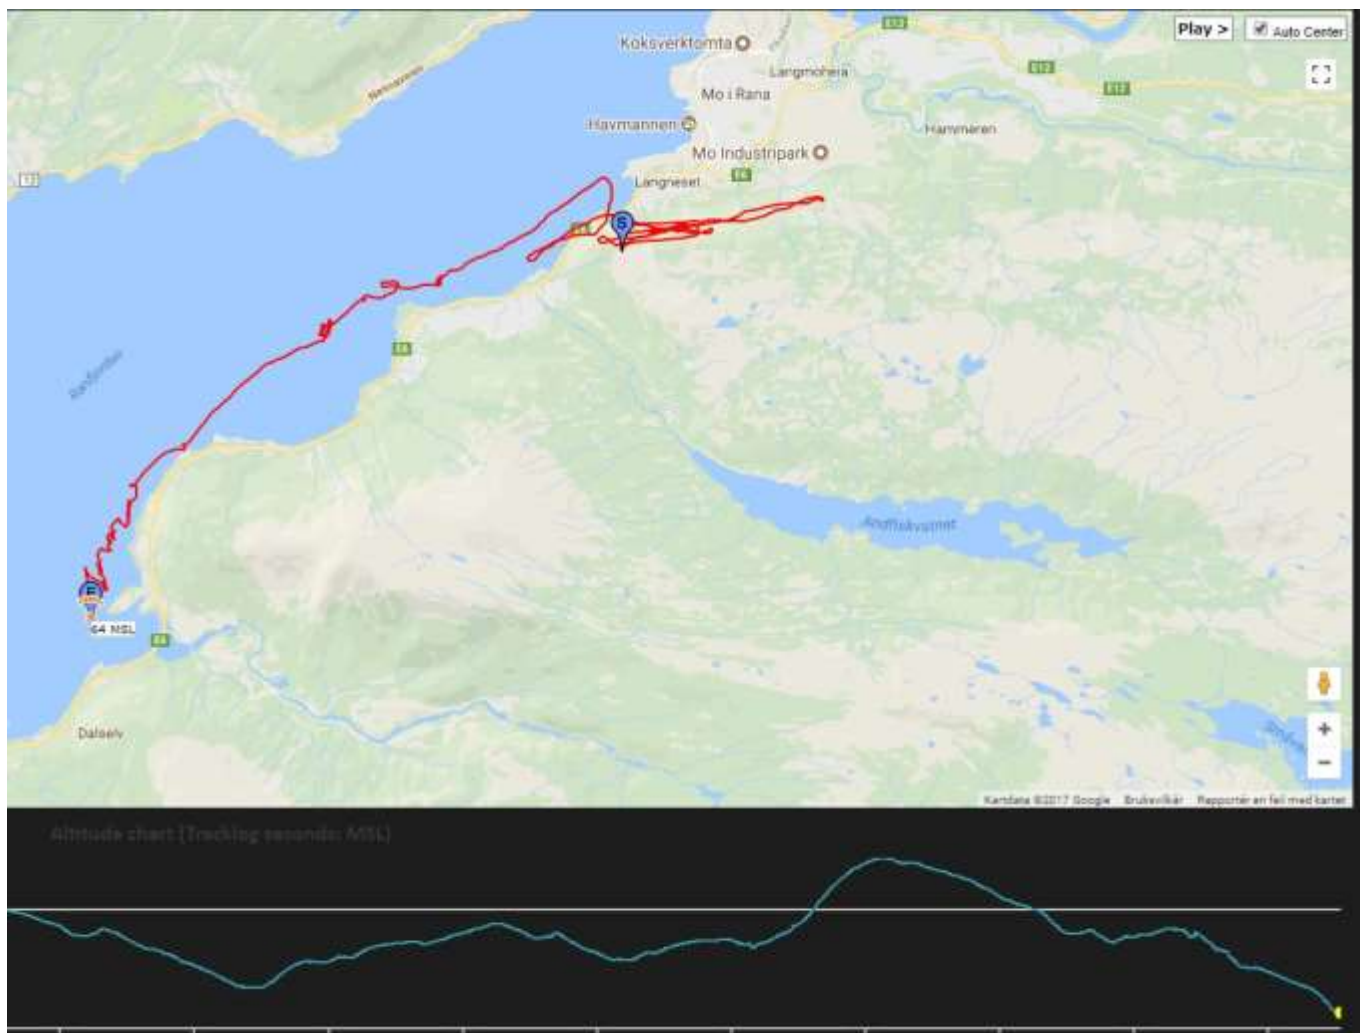
9.11 Logg NN 01.06.2017

Vedlegg 9 viser tracklogg for NN, det er trolig at siste 20-30 sekunder av loggen mangler da instrumentet ikke skriver til loggfil kontinuerlig, men med ujevne intervaller. Siste del antas mangle fordi instrumentet ble utsatt for saltvann og at turen dermed ikke ble avsluttet på riktig måte på instrumentet.

Begge flygerne stiger på tur sørover. NN gjør flere forsøk på å tape høyde frem til 17:35 da han når sin makshøyde på 719 m i nærheten av Lille Sjøneset. Han fortsetter å prøve å tape høyde mens han flyr sørover langs E6 mot Klubben. Det gjøres nye forsøk på å skru seg ned/tape høyde Kl 17:43 hvorpå han tar en kurs mot NV i et drøyt minutt. Deretter settes kursen igjen mot sør i hva som ser ut som et forsøk på å krysse bukta sør for Klubben for å lande på motsatt side. På det tidspunkt han snur kl 17:44:10 er bakkefarten null og deretter svært lav selv om retningen nå er endret ca 160°. Dette kan bety at han enten har rygget eller at vinden har snudd fra NV til ØNØ. Under de siste 30 sekundene av loggen varierer hastigheten mellom 13 km/t (3,5 m/s) og 53 km/t (15 m/s), noe som indikerer varierende vindstyrke og eventuelt retning. Vingen kan antas å ha et hastighetsspenn fra ca 25 km/t opp mot 60 km/t på full speed (ca 7-17 m/s). Det er ikke sannsynlig at speedbar er benyttet i forbindelse med forsøket på å krysse bukta da dette ville medføre økt synkhastighet. Høyden i det kryssingen startes er allerede marginal for å klare å krysse samt gjøre en trygg landing på andre siden.

Figur 1- Logg plottet med Paralogg.se

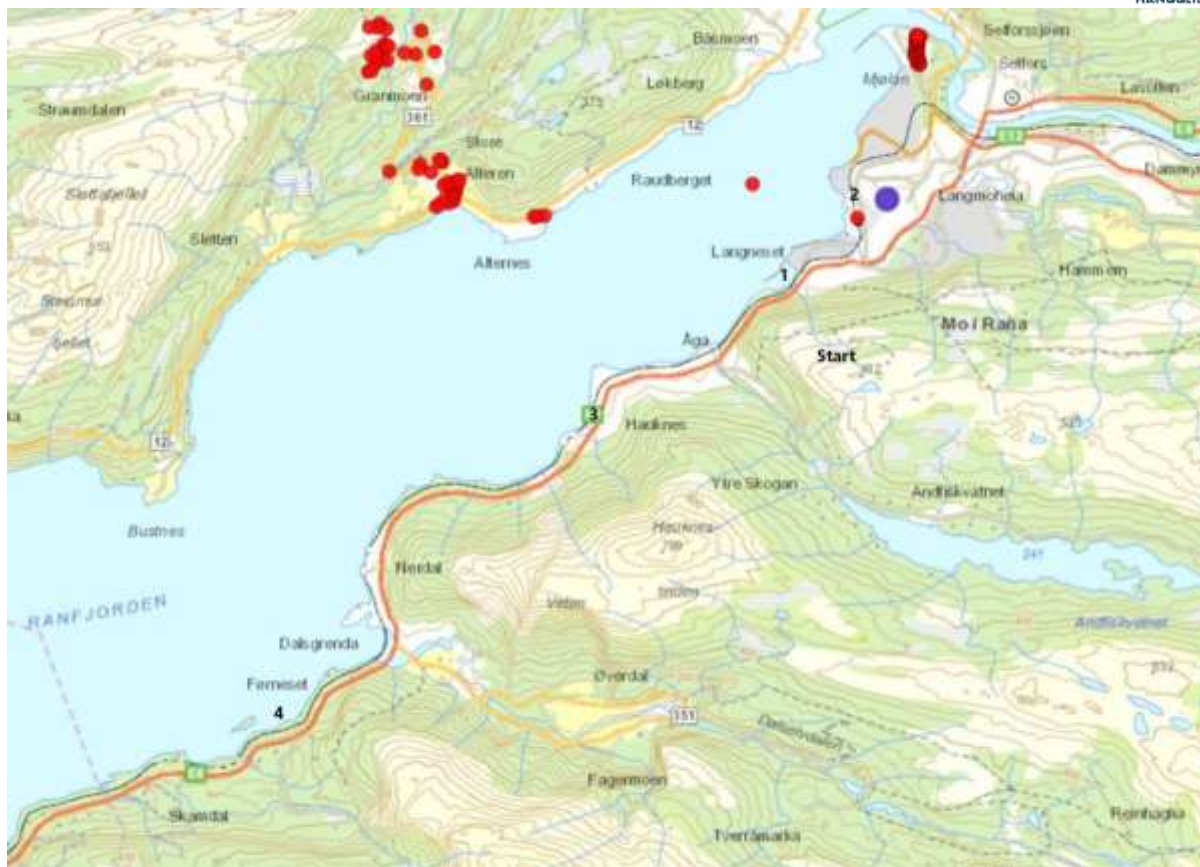
1: Klubbmedlem 3 lander her

2: Klubbmedlem 2, Klubbmedlem 4 og Klubbmedlem 1 lander her

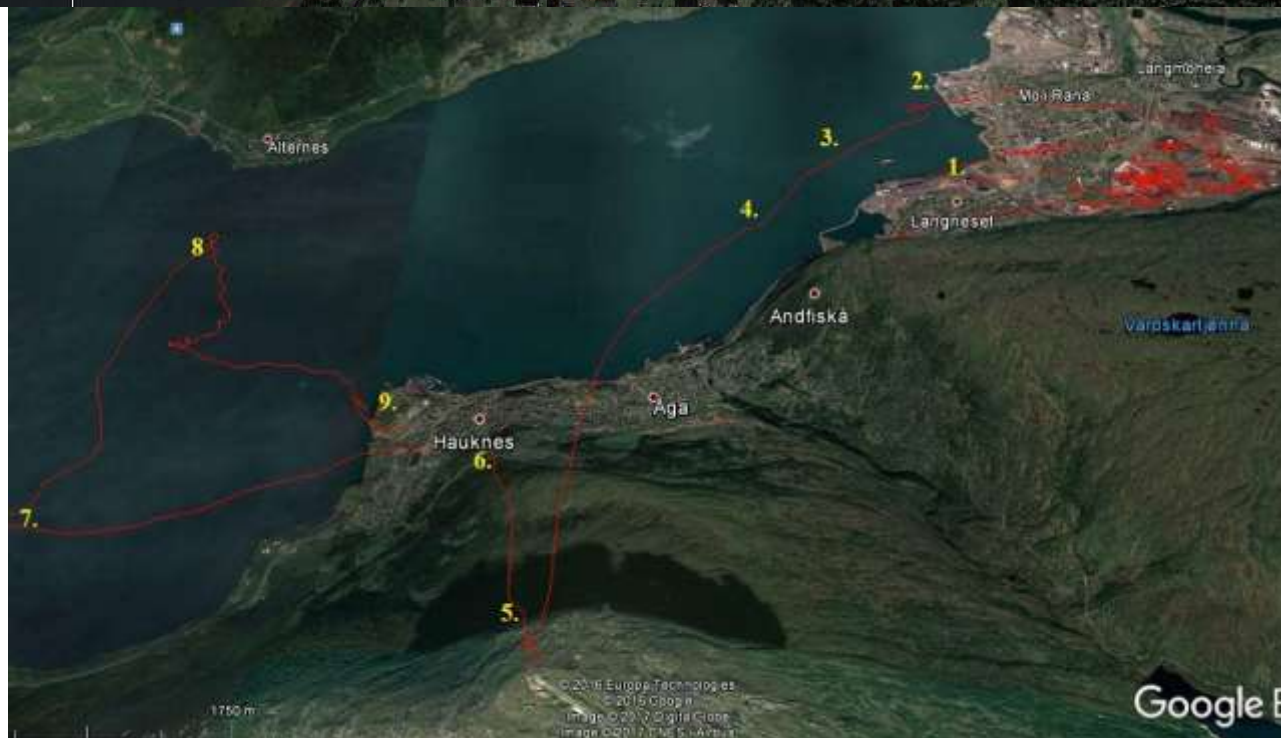
Figur 12 - Bildet er ikke tatt rett ovenfra, derfor ser det ut som det er flydd over vann, det ble ikke gjort
