Rapport fra undersøkelseskommissjon nedsatt av

## Norges Luftsportforbund

i forbindelse med speedgliderulykke 28.04.2019 Hoven i Loen  
der NN (F. XX.XX.1998) omkom

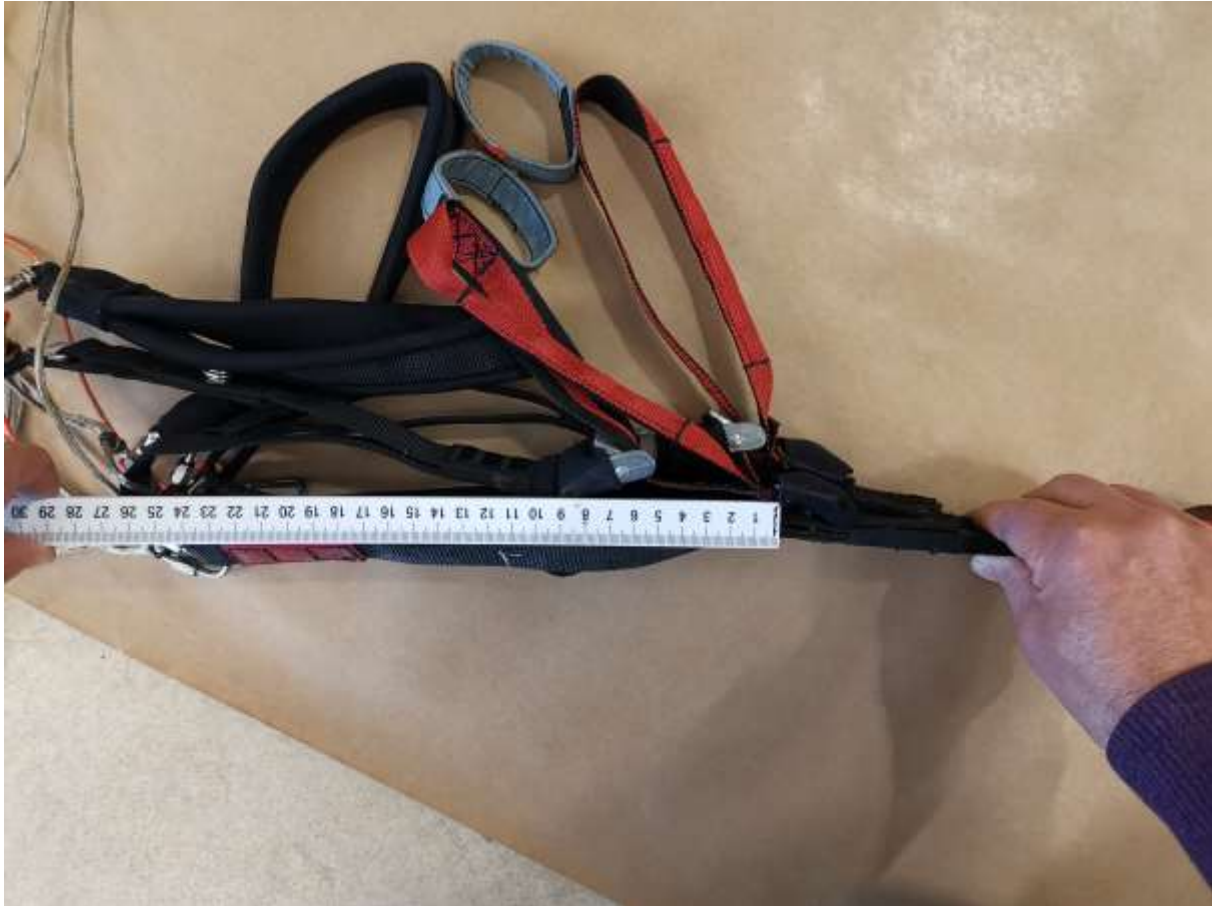
### 9.3 Risere

[Venstre trim](#) var sluppet ut ca. 5 cm, denne sto på skrå og man kan derfor anta at den ikke var satt slik med vilje eller bare ikke var justert etter forrige tur. Den høyre var strammet helt inn. Linene var krympet mer enn hva som var anbefalt, men så langt det var mulig å måle var de krympet symmetrisk. Det meste av liner på høyre side var slitt av i kontakten med gondolwiren.

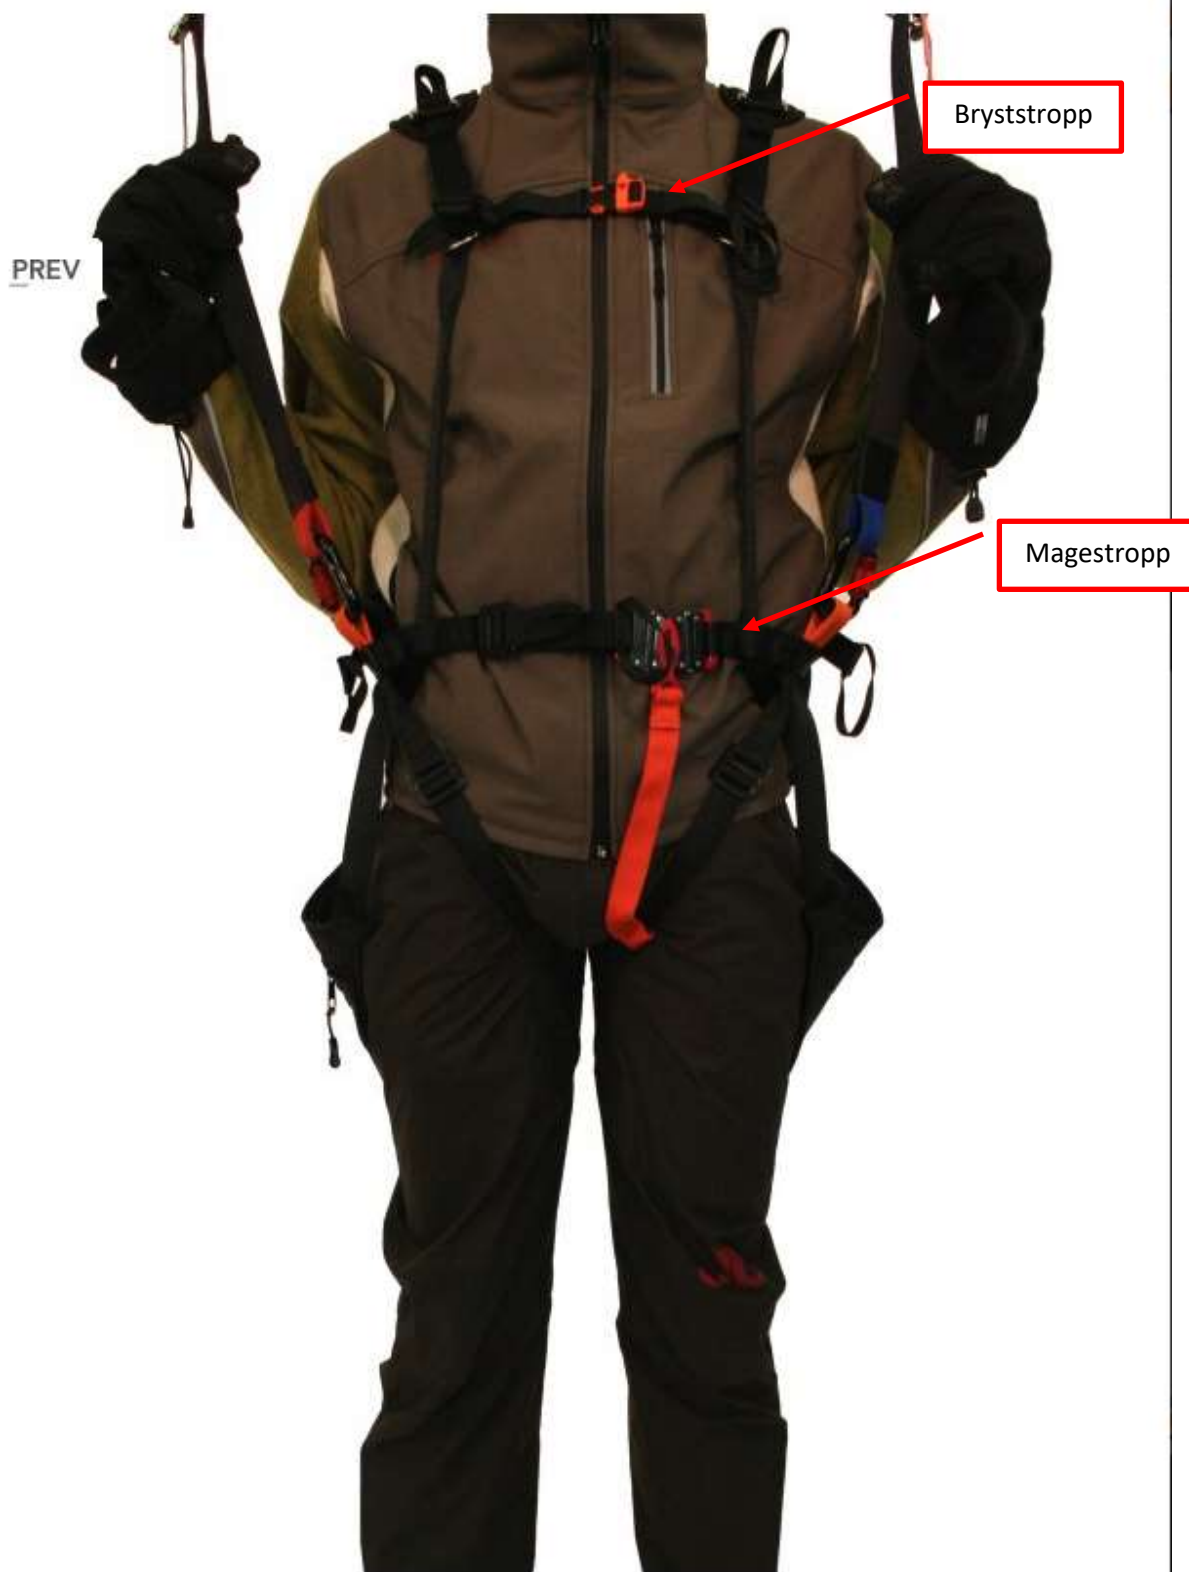
## 9.4 Betegnelser seletøy brukt i rapporten

Seletøyet ([Swing Brave 3](#)) hadde kun normale bruksmerker ut over de merker man må anta kommer av kontakten med wiren. Det var slitasjemerker på begge hovedkarabinene og brennmerker på innfestingen som har oppstått da NN skled på wiren. Justeringen på [magestroppen](#) var sluppet helt ut som gjør vektstyring maksimalt effektiv. [Brytstroppens](#) spenne var slitt av.
