Rapport fra undersøkelseskommisjon nedsatt av

Norges Luftsportforbund

Hang-, Para- og Speedgliderseksjonen

**i forbindelse med speedgliderulykke 13.01.2023
på Hoven i Loen**

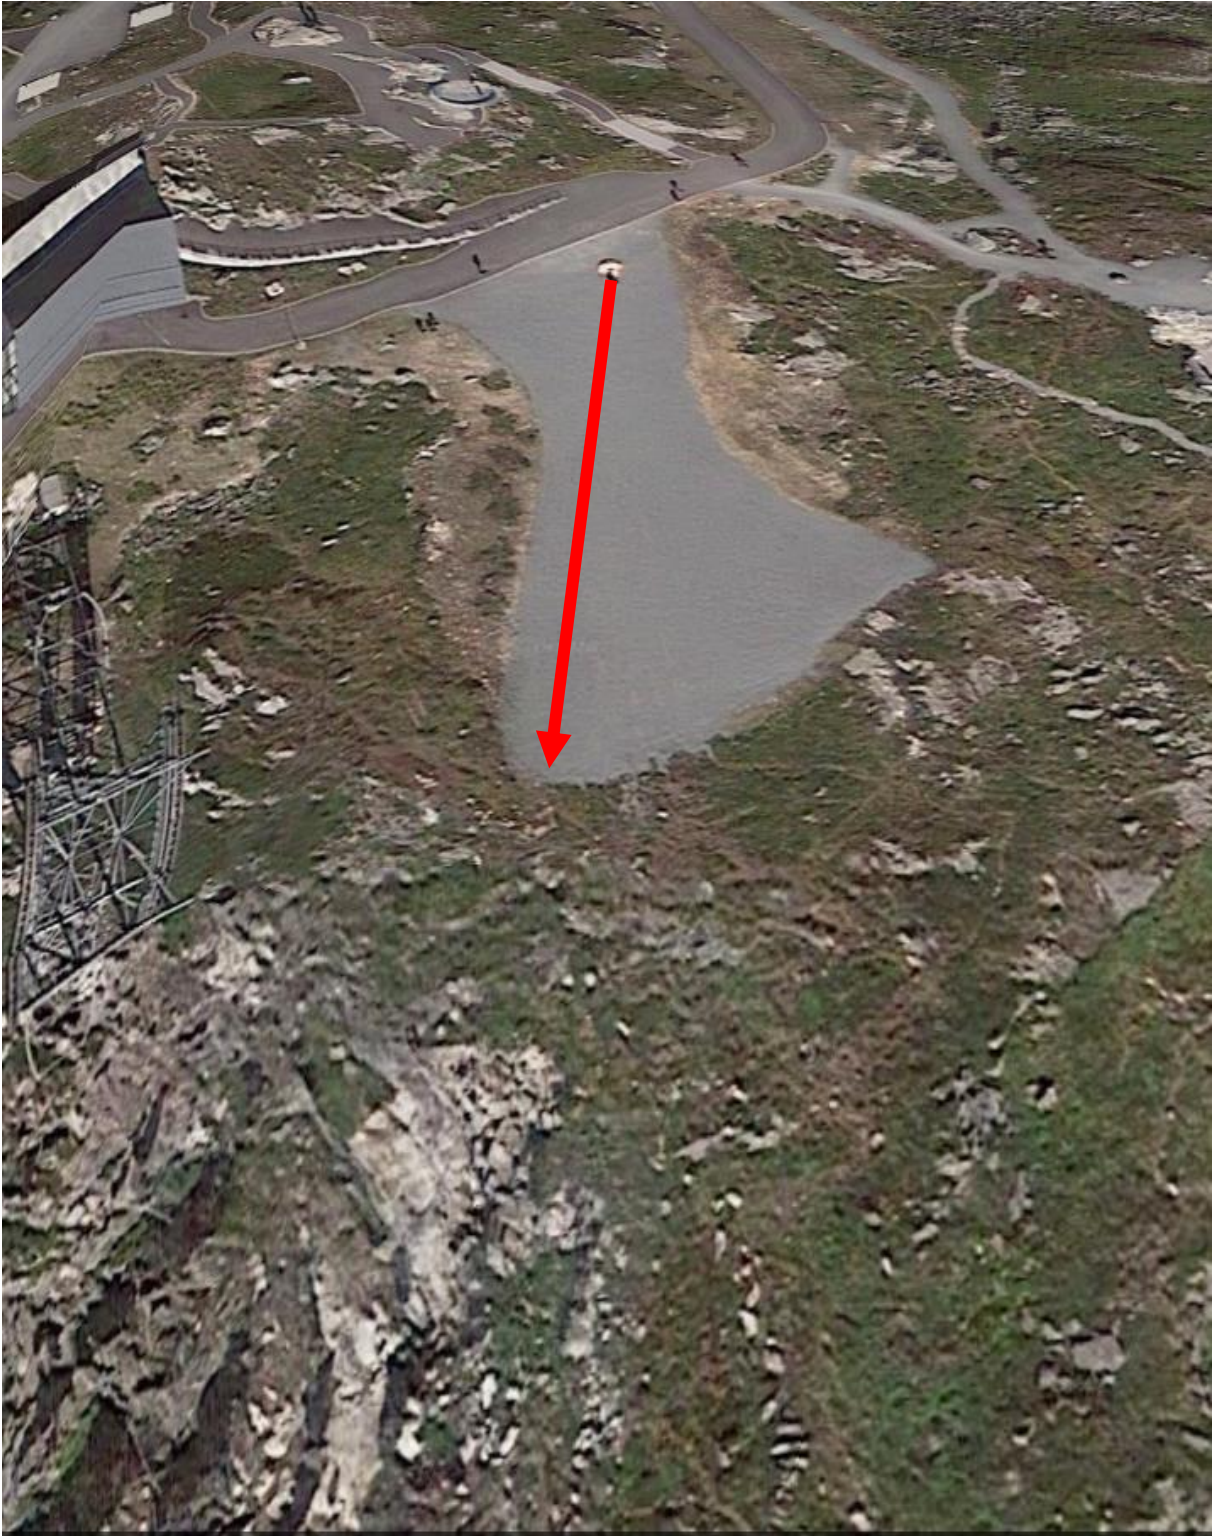
9.2 Oversiktsbilde Hoven i Loen - startretning

Løpebanen som ble valgt anses å være et korrekt valg for start med en høyt belastet vinge.

[Valget av løpebane](#) må anses riktig under de fleste startforhold og kanskje spesielt med den aktuelle vingen og de rådende forholdene da den ender svært bratt, noe som øker sjansen for å gå klar av terrenget så snart man er i luften. Samtidig øker dette risikoen betydelig på dette startstedet sammenlignet med en løpebane lengre mot venstre, ved at det ikke finnes sikkerhetsmargin for en ikke perfekt startteknikk eller et sent forsøk på å avbryte startforsøket. Om det hadde vært valgt en løpebane lengre til venstre, der terrenget nedenfor ikke er like bratt, og vingen spant på samme måte, kunne et langt fall vært unngått, samtidig ville man trolig med de rådende forholdene, ikke gått klar av terrenget nedenfor selve starten om man fikk vingen til å fly.
