Rapport fra undersøkelseskommissjon nedsatt av

Norges Luftsportforbund

Hang-, Para- og Speedgliderseksjonen

i forbindelse med speedgliderulykke 26.06.2019

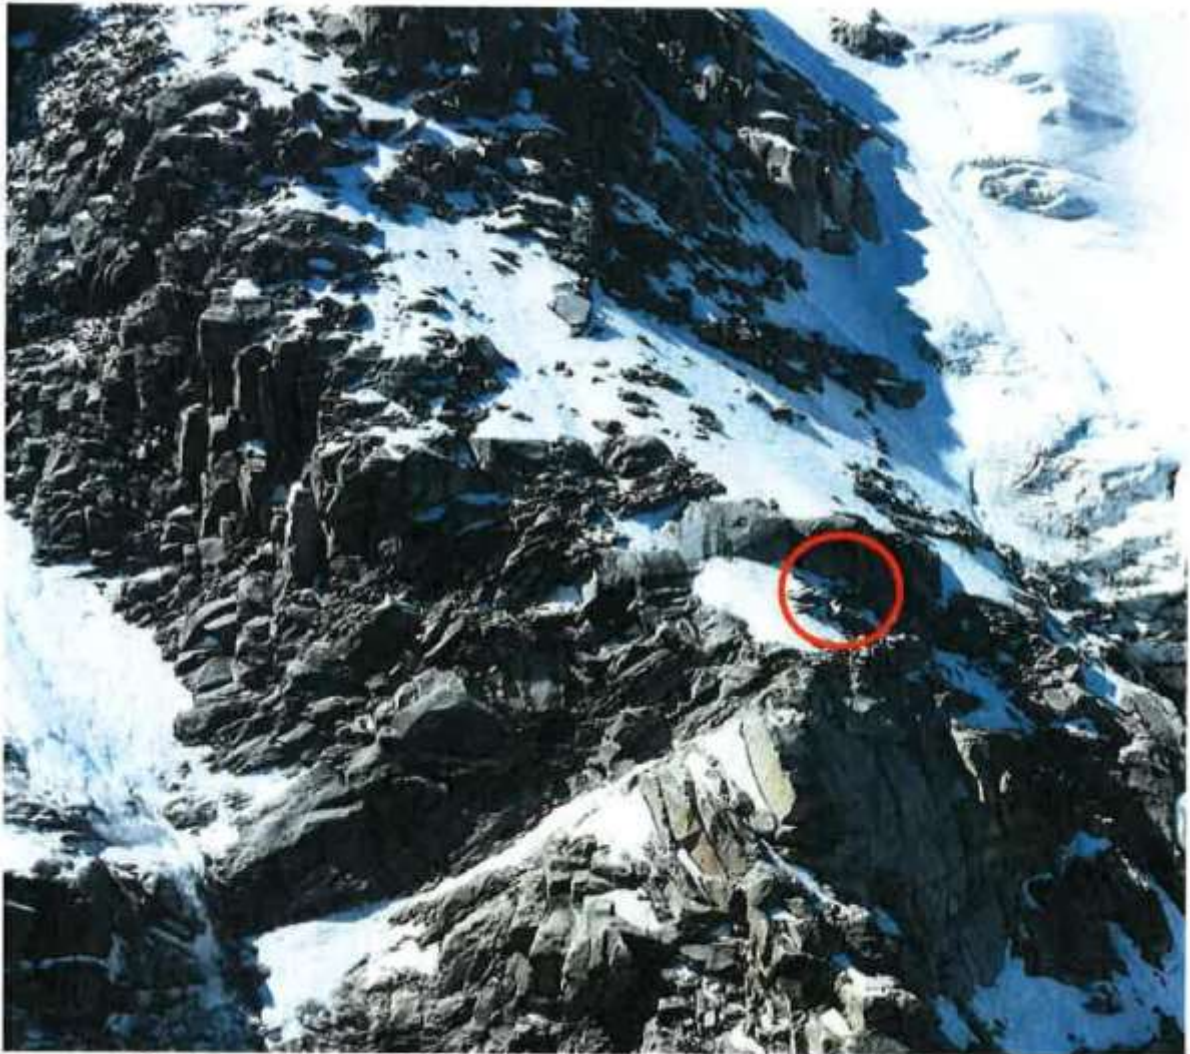
9.5 Funnsted

Noen klatrere befant seg på [Aiguille du Peigne](#) og en av disse observerte NN treffe fjellveggen nedenfor Aiguille du Midi, for så å forsvinne ut av syne. Vitnet varslet PGHM umiddelbart kl 10:50. NN ble funnet kl 11:08 ca 450 meter under startstedet på 3.180 meters høyde på samme sted som han traff fjellveggen.
