Rapport fra undersøkelseskommissjon nedsatt av

Norges Luftsportforbund

Hang-, Para- og Speedgliderseksjonen

**i forbindelse med speedgliderulykke 13.03.2020
Keiservarden i Bodø**

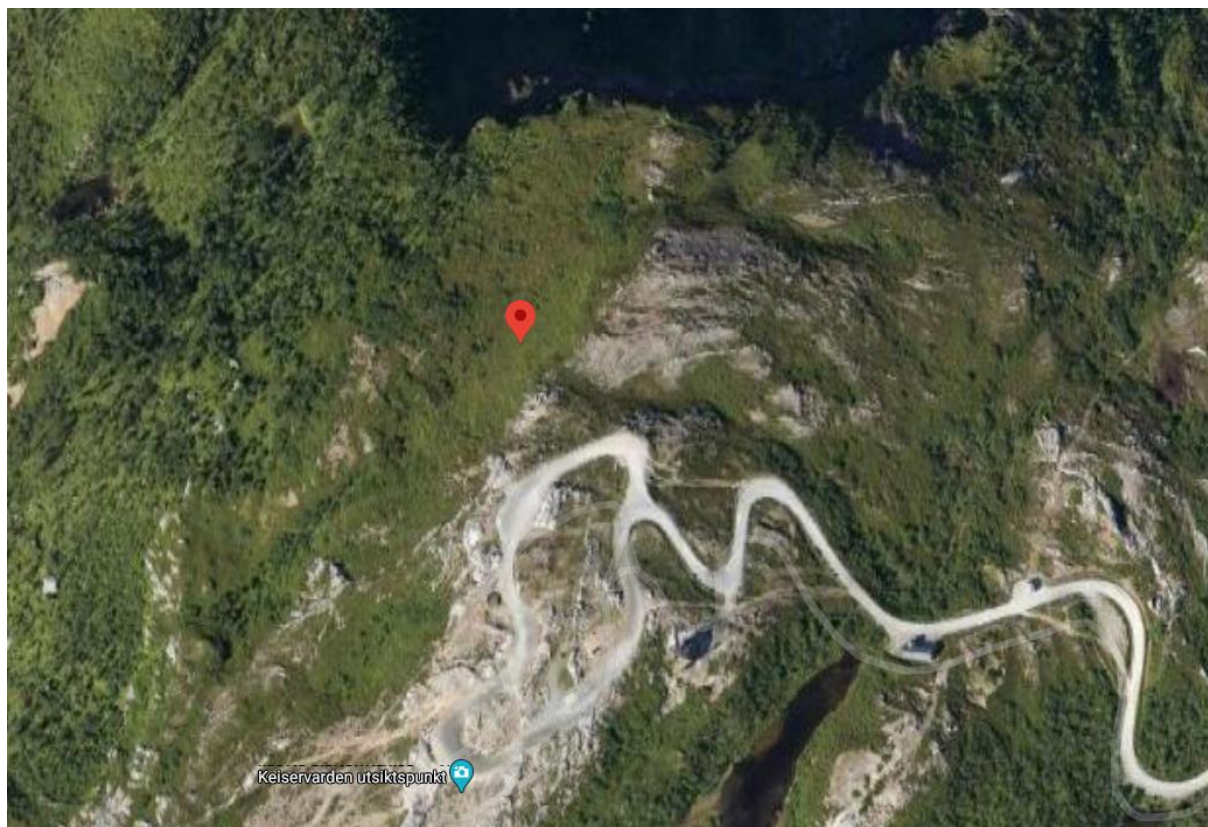
9.1 Startsted

Take off: 67°18'59.5"N 14°28'41.2"E

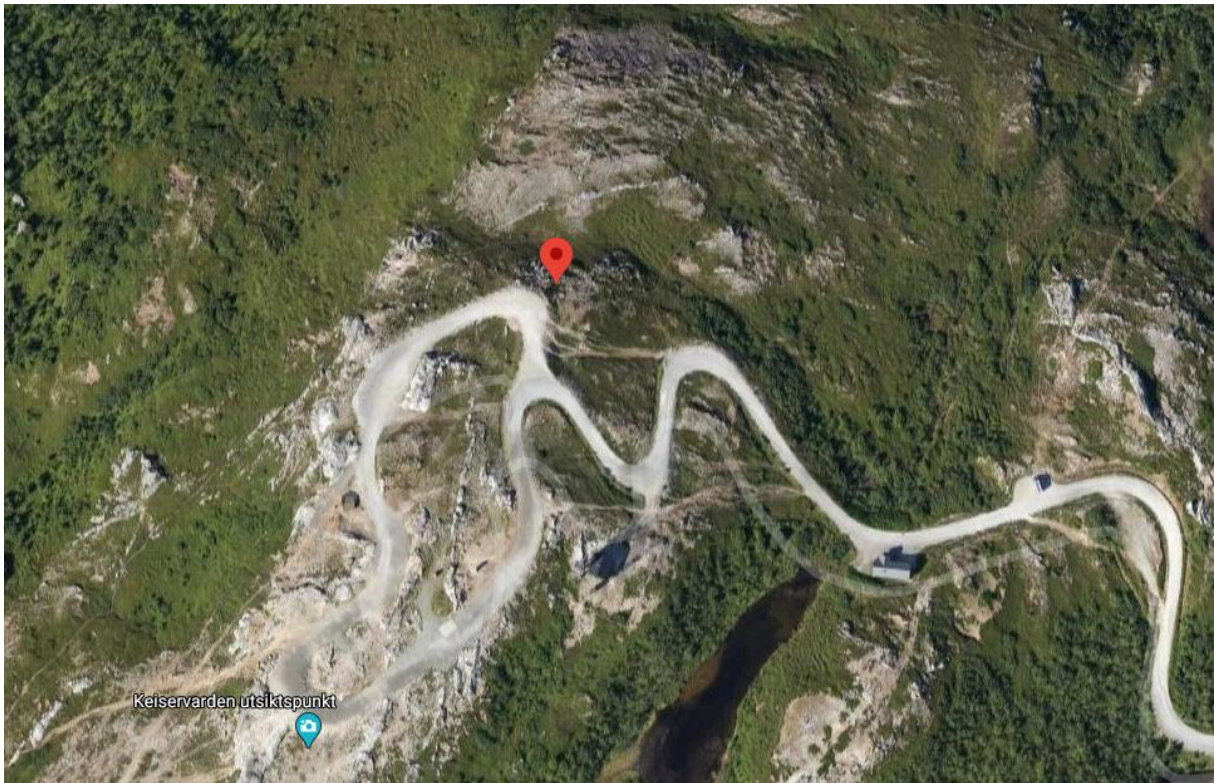
9.2 Funnsted

Stoppet opp ved: 67°18'58.2"N 14°28'46.5"E, rett ved grusveien.
