Rapport fra undersøkelseskommissjon nedsatt av

Norges Luftsportforbund

Hang-, Para- og Speedgliderseksjonen

i forbindelse med paragliderulykke 25.02.2023 på Øksnanuten i
Gjesdal, Rogaland

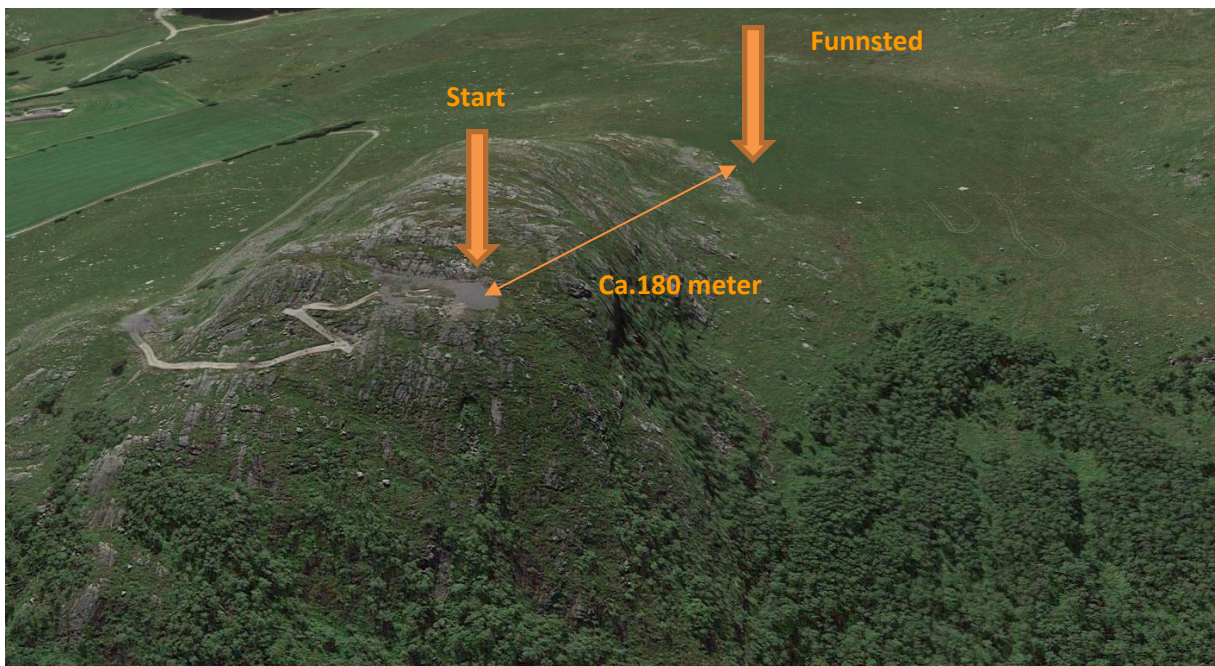
9.2 Oversiktsbilde Øksnanuten, Gjesdal

Den omkomne valgte å legge ut vingen på den flate delen av starten i motsetning til de 2 øvrige flygerne som valgte å legge ut der hvor PG vanligvis starter, i terrenget ovenfor. Området som ble valgt er et flatt område som er riggeplass og start for hangglider, og hvor indre halvdel av området ligger i le på gjeldende vindforhold. Etter at flyger 2 hadde startet valgte den omkomne samt flyger 1 å avvente og se om kastevinden roet seg. Etter en stund gjorde de seg begge klare for å fly. Videomateriale fra Flyger 2 viser at det ble benyttet baklengs start og selve opptrekket gikk som normalt. Den omkomne løp/gikk raskt inn under vingen slik man vil behøve ved den aktuelle vindstyrken. Vingen fortsatte å "fly" baklengs mens piloten løp innover det flate reposit. Håndposisjon og kroppsstilling tydet på at det ble trukket mye brems. Vingen roterte deretter nesten 90 grader mot styrbord (øst) hvoretter den mistet trykk og ble lagt ned i terrenget der hvor dette begynner å helle opp fra den flate delen. Fra siste del av tilgjengelig videomateriale ser man at vingen deretter var i ferd med å fylles med luft igjen, først i styrbord vingehalvdel. Flyger 1 observerte at vingen fortsatt var delvis fylt av luft og at den omkomne ble trukket mot vest. Flyger 1 la også merke til at riserne trolig var snurret rundt minst 1 rotasjon ([tvist](#)).

Den omkomne hadde logget over 50 turer fra den aktuelle starten og flere med tilsvarende vindstyrke. Ideell vindretning er fra nord-vest. Man kan kanskje anta at han hadde et foretrukket sted på starten å legge ut vingen. Stedet det ble lagt ut gir mindre sikkerhetsmargin når vinden dreier på nord eller nord-øst i forhold til nord-vest, da det på vestsiden av starten er en bratt skrent.

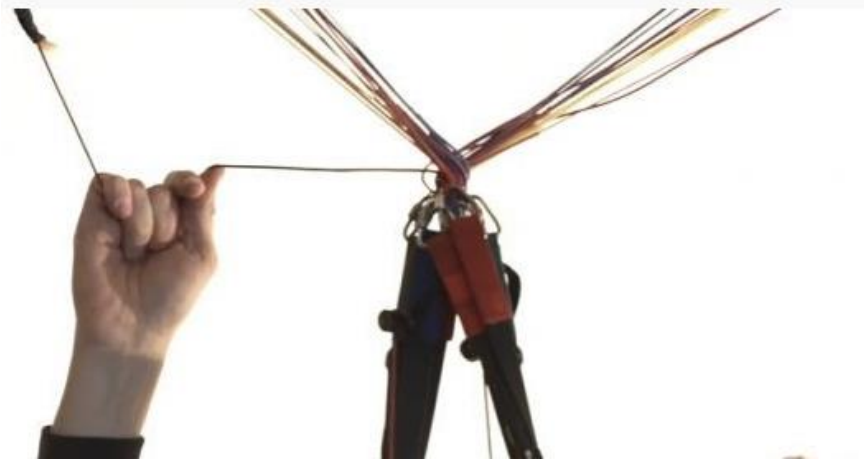
9.3 Tvist

Vindretningen på kastene var ugunstige for start og vanskeliggjorde startforsøket, i tillegg til at retningen også gjorde at sikkerhetsmarginen ble redusert sammenlignet med å ha tilsvarende varierende vind rett inn på start. [Tvist](#) har sannsynligvis medvirket til at kontroll på vingen ble ytterligere vanskeliggjort. Det var først antatt at den omkomne hadde blitt slept etter vingen ut over kanten vest for starten og deretter til stedet han ble funnet. Det er ikke funnet skader på seletøy som samsvarer med dette. Man antar derfor at den omkomne har blitt løftet av og ført bak starten i forbindelse med et vindkast. Dette kan ha skjedd på grunn av manglende kontroll eller i forbindelse med at flygeren har forsøkt dra opp vingen en andre gang.

At vingen kom opp igjen kan ha skyldtes at det kom et nytt vindkast fra østlig retning. Om man blir løftet av bakken med tvist på liner/riser vil det være vanskelig å styre vingen. En tvist vil kunne løse seg selv når flygeren løftes av bakken ved at flygeren roteres, mens dette foregår vil kontroll av vingen være ytterligere vanskeliggjort.

At man har [tvist](#) på riser/liner vil kunne begrense muligheten til å kontrollere glideren, og vil være en stressfaktor når det oppdages.
