Rapport fra undersøkelseskommisjon nedsatt av

Norges Luftsportforbund

i forbindelse med speedgliderulykke 20.04.2020

Frafjord i Gjesdal

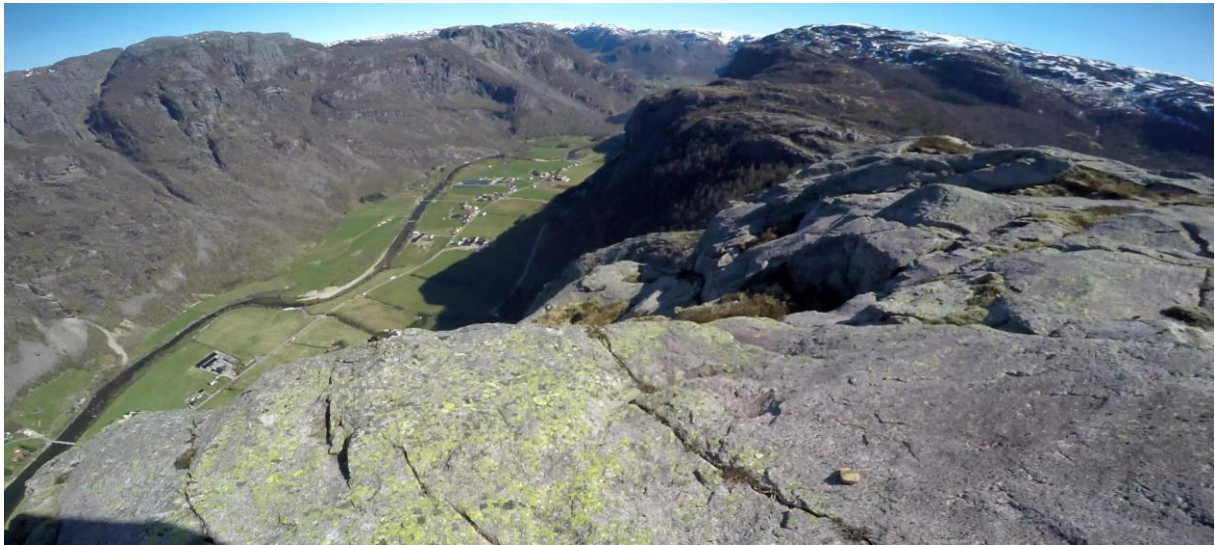
9.3 Startstedet

Vindretningen denne dagen tilsa en fartsretning som ikke gikk vinkelrett ut fra fjellet. Ved start i denne retningen må man fly over en hylle som ligger omtrent en meter under starten.

Flygeren hadde fartsretning delvis mot fjellet og denne hyllen. Flygeren landet på hyllen og falt deretter utfor.

På videomaterialet ser man at flygeren strakk hendene fremover da han nærmet seg kanten, noe som kan ha vært et forsøk på å avbryte startforsøket. Bevegelsen medførte at styrelinene ble trukket ned og vingen pendlet bakover. Bevegelsen genererte økt løft, flygeren ble løftet av bakken med begrenset eller manglende kontroll på vingen. Grunnet for liten hastighet fremover, var det ikke mulig å klarere hyllen foran kanten.

Flystedets utforming ansees å ha avgjørende betydning for ulykken. Flygeren hadde ikke et flygebevis som tillot å fly fra flystedet.
