Sammendrag

Kommisjonens kommentarer til rapporten

1. FAKTISKE OPPLYSNINGER

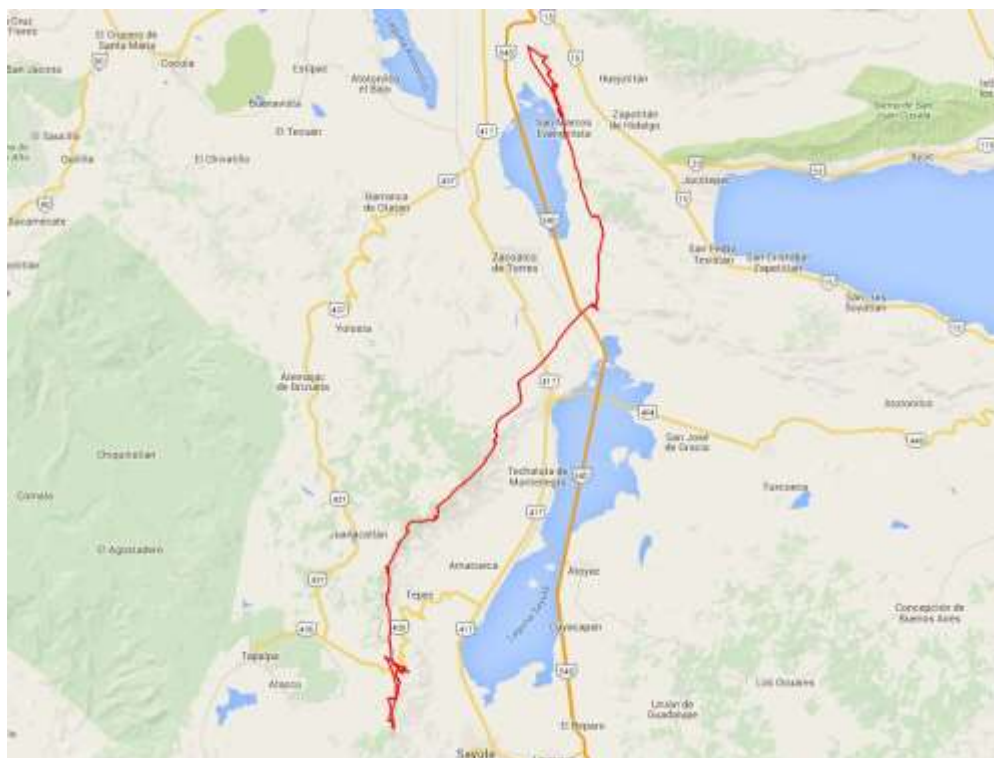
Tracklogg fra hele turen. Fløy fra sør til nord.

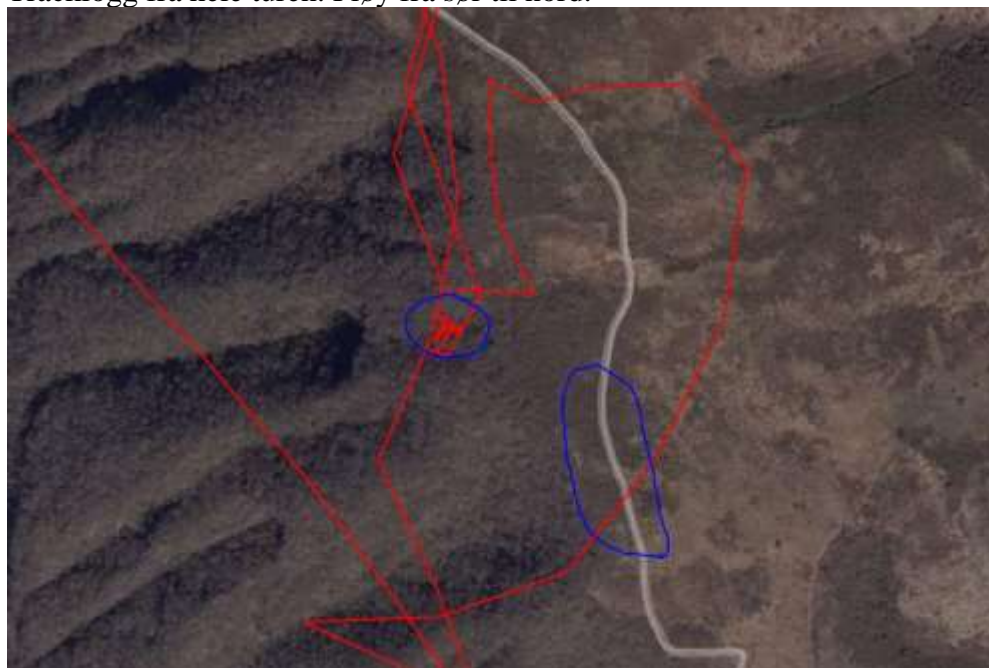
NN lå 100-200 meter over kanten. NN fikk en stor deformasjon på vingen Beskrevet som minst et 50% innklapp på høyre side. Denne vingehalvdelen var mot bilene, så derfor ikke lett å se størrelsen på innklippet. Vingen entret noe som lignet på en blanding av spinn og stupspiral. Vitnene så 1-2 runder før NN forsvant under horisonten. Bilene var da ca 300 meter øst fra NN.

Blå ring, åstedet. Blå oval ring, bilene med vitnenes ca posisjon.

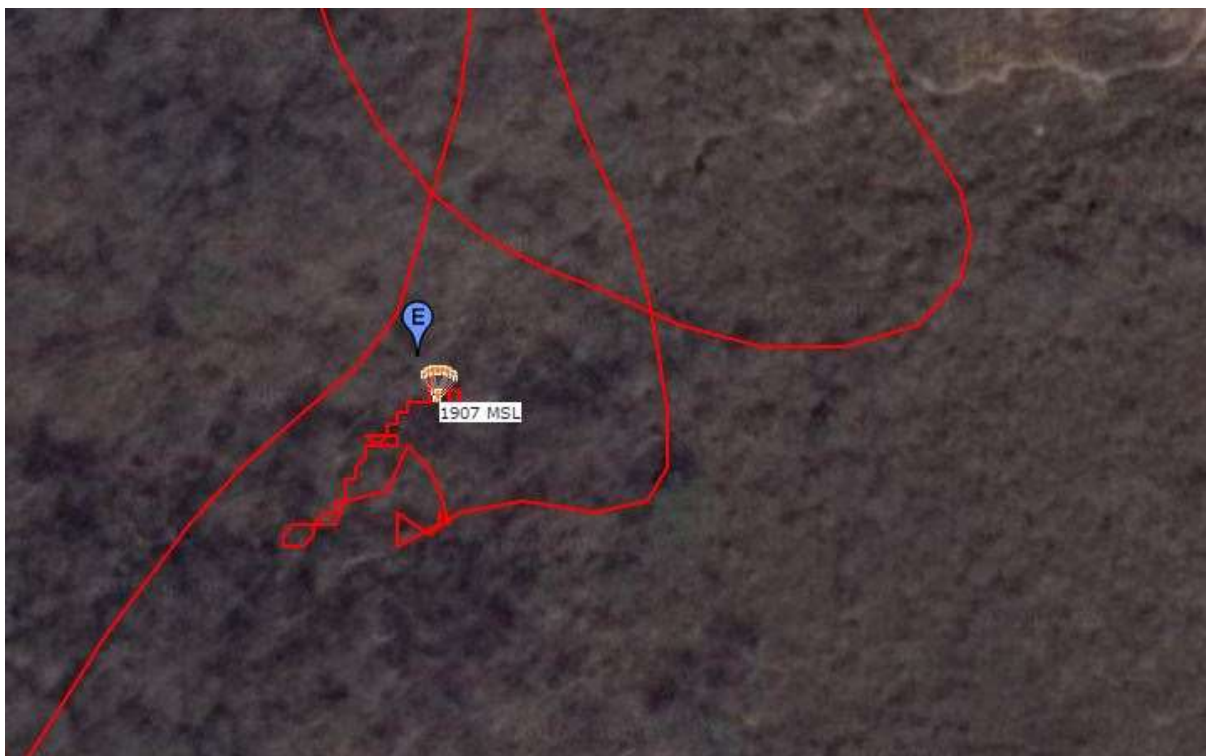
Ut fra tracklogg ser man ut at NN flyr på ca 2000 moh rett før uhellet. Når han treffer bakken tilsier tracklogg ca 1900 moh. Så korrekt høyde var nok ca 100 meter over terrenget når uhellet inntraff. Ulykkesstedet på koordinater N 20° 22' 36", W 103° 33' 32".

Ser man på trackloggen flyr NN rett mot vest. Så kommer en retningsendring på ca 60 grader mot nord (kan ha vært innklappet) før det kommer en brå kursendring til venstre på ca 130 grader og mot sør og så i spiral ned. Dette skal man ikke vektlegge så mye da dette har noe med hvor ofte instrumentet oppdaterer punkter. Standard på instrumentet er hvert sekund. Det tar lang tid før instrumentet «finner» ulykkesstedet og korrekt høyde. Det er ikke funnet feil på utstyr eller lovbrudd. Årsaken til ulykken er heller ikke relatert til utstysfeil eller lovbrudd.

Tracklogg fra hendelsen skjedde til instrumentet «fant» sin posisjon og høyde.

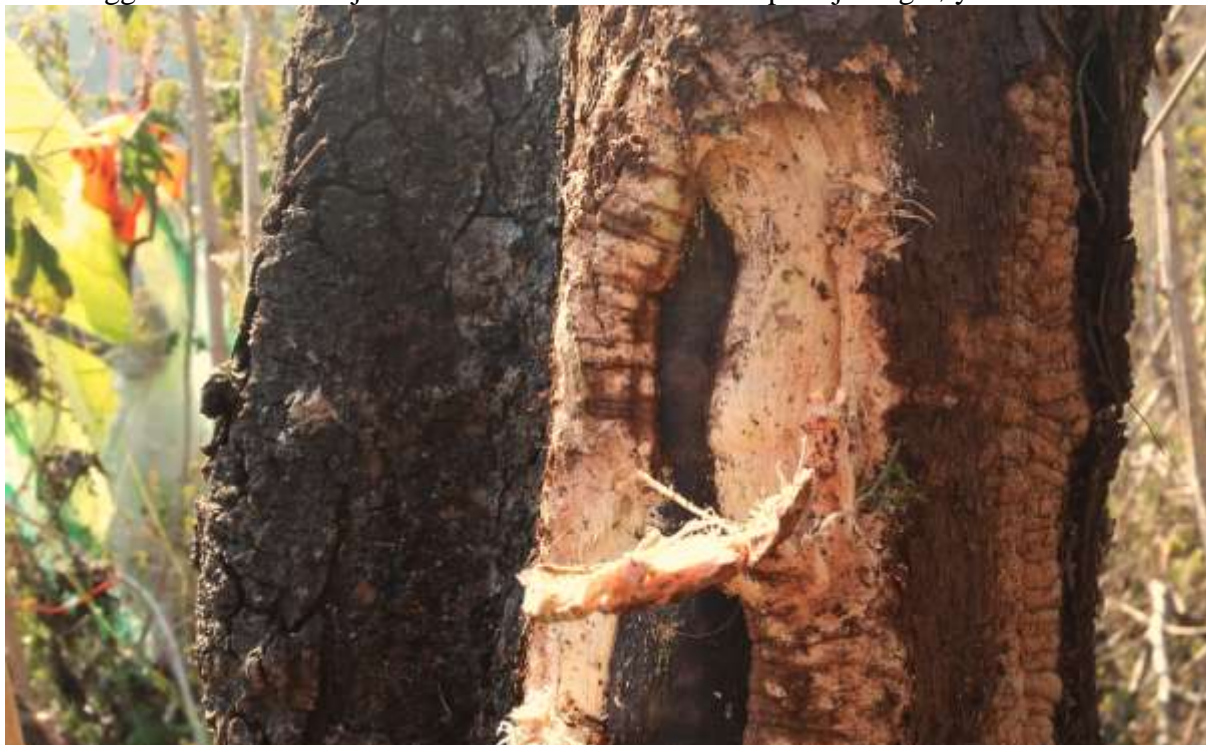
Ulykken skjedde nest sannsynlig som et resultat av et asymmetrisk innklapp, og eller full front. Dette er forsøkt rettet og vingen har gått i stall og spiral/autorotasjon til bakken. Nødskjerm ble ikke forsøkt kastet. Et tre ved ulykkesstedet har en stor skade der barken er flerret av. Dette er mest sannsynlig at det er hjelmen til NN som har forårsaket dette.

Skade på tre ved åstedet.
