**Rapport fra undersøkelseskommissjon nedsatt av**

**Norges Luftsportforbund**

**Hang-, Para- og Speedgliderseksjonen**

**i forbindelse med paragliderulykke 07.08.2020  
på Forbordsfjellet, Stjørdal**

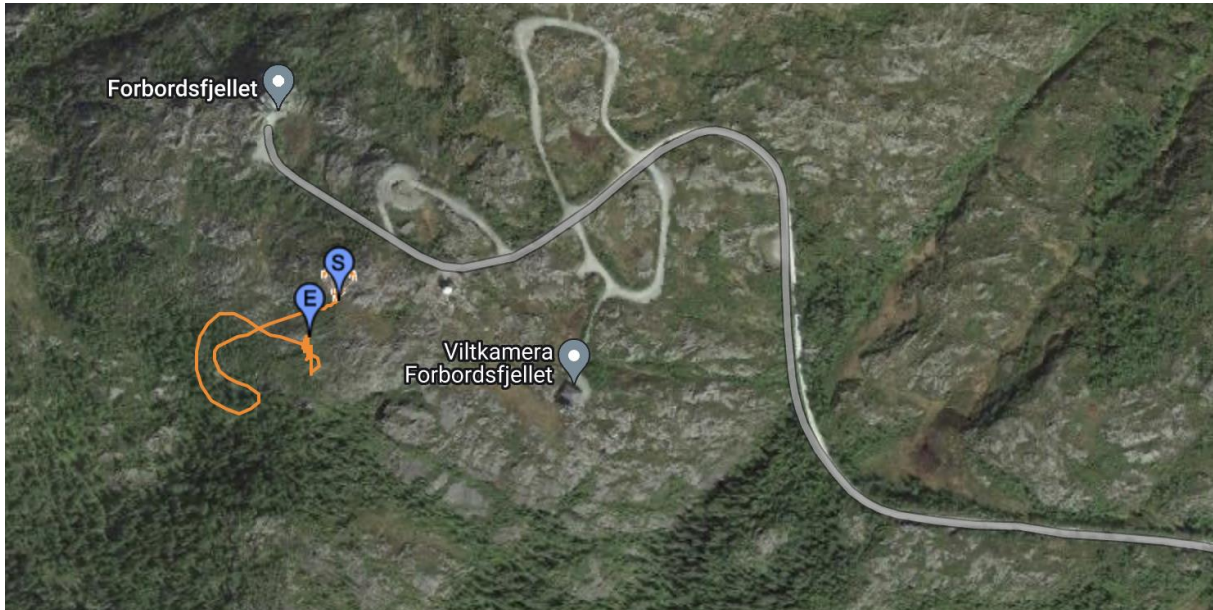
### 9.1 Oversiktsbilde Forbordsfjellet

Han tok av fra veststarten og fikk svakt løft rett etter start. På grunn av generelt svakt løft forsøkte flygeren å utnytte den termiske aktivitet som var å finne og flygeren forsøkte å skru termikk relativt nærme terrenget. Han tok en sving til høyre og kom i kraftig løft på lesiden. Han tok en 270 graders sving til høyre i løftet og fløy deretter ut av løftet mot sør. Ved kanten av løftet fikk han et innklapp på venstre side som medførte en kravatt. Han var på dette tidspunkt 96 meter over terrenget ihht GPS logg. Ifølge vitneforklaringer begynte vingen å rotere i en helikopterlignende manøver. Fra bakken ble det ropt 'opp med hendene' for å oppfordre flygeren til å slippe opp styrelinene. Vingen skjøt så fremover ca. 90 grader foran flygeren. Vingen hadde en kravatt på venstre side og dreide mot venstre. Siden flygeren her var lavt over terrenget fikk han i praksis et fritt fall ned mot berget og traff dette før han kunne pendle inn under vingen slik at glidebanen kunne plane ut.

Vitneutsagn beskriver både rotasjon høyre og sving venstre. Innklappet resulterte i en kravatt på venstre side. Et forsøk på å korrigere retning og få ut kravatten kan ha resultert i spinn høyre i 270-360 grader, hvoretter vingen skyter ut av rotasjonen uten at kravatten har kommet ut. Vingen legger seg deretter i sving venstre ned mot terrenget.

Oversiktsbilde med tracklog for flyturen
