## Rapport nr. 06/2020

Dato: 27.05.2020  
Type hendelse: Løs messingforing for hovedbolt  
Fly: ASK-21, LN-GRA  
Sted: ENSM  
Pilot: NA  
Vær: NA  
Antall om bord: 0  
Personskader: Nei  
Skader på fly: Nei

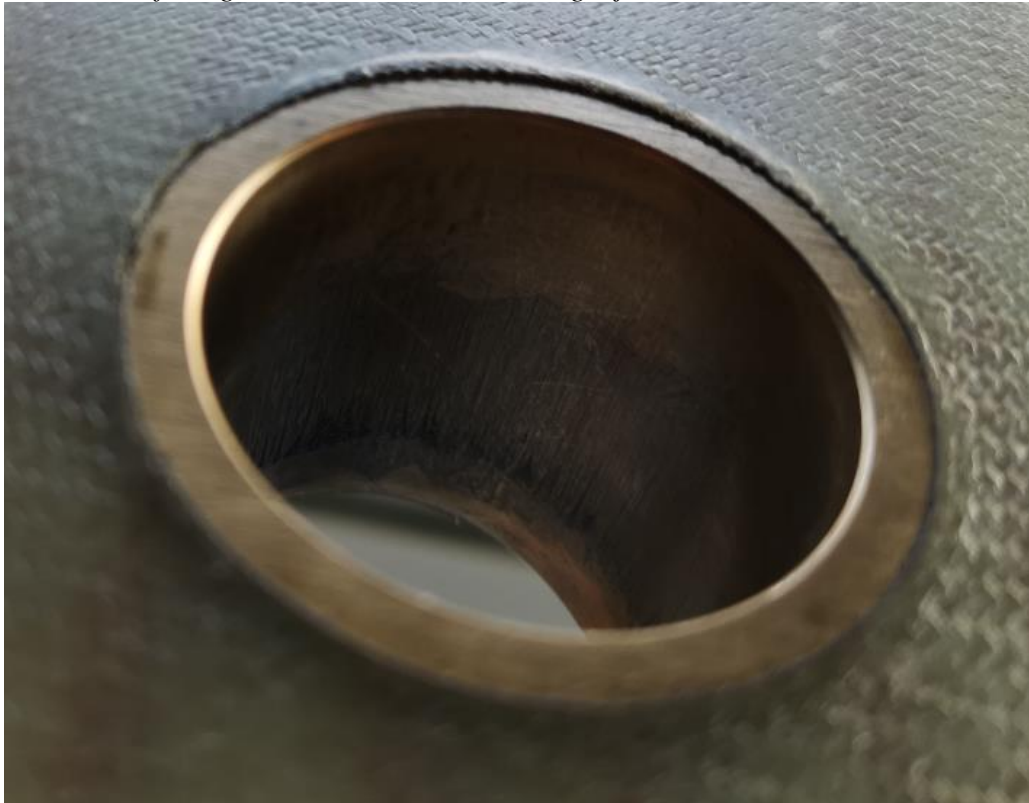
Under årstilsyn etter at flyet er tilbake fra reparasjon i Sverige oppdager seilflyteknikker at messingforingen for hovedbolt, den lengst ut fra roten, i høyre vinge er løs. Seilflyteknikker hadde fokus på dette som følge av at han oppdaget det samme på LN-GBZ i 2019 (ref SU rapport 20/2019). Foringen kan beveges, men har betydelig mindre bevegelse en ved tilsvarende observasjon på LN-GBZ.

*Bildet under er fra «Rapport 20-2019 LN-GBZ Teknisk, løs messingforing for hovedbolt».*  
*Bildet viser foringen som har løsnet litt i vingebjelken.*

Nå var ikke foringen helt løs og mulig å trekke ut av vingebejelken. Det ble derfor valgt en løsning hvor epoxy ble sprøytet inn i spalten med sprøyte fra begge sider. LN-GRA ble montert og foringen kontrollert etter 10, 25 og 100 timer.

SU vil anbefale alle norske eiere av ASK-21 å kontrollere sine fly ved kommende teknisk vedlikehold. Feilen oppdages ved å sette boltene tilbake i foringen etter demontering samt forsøke å bevege denne lett og samtidig observere foringen.
