Rapport nr. 10/2020

Dato: 01.07.2020
Type hendelse: Slepeline hekter i mobilmast
Fly: Robin Remo 180, LN-DFK
Sted: Hokksund
Pilot: Fartøysjef
Vær: IA
Antall om bord: 1
Personskader: Nei
Skader på mobilmast oppe på en bygning

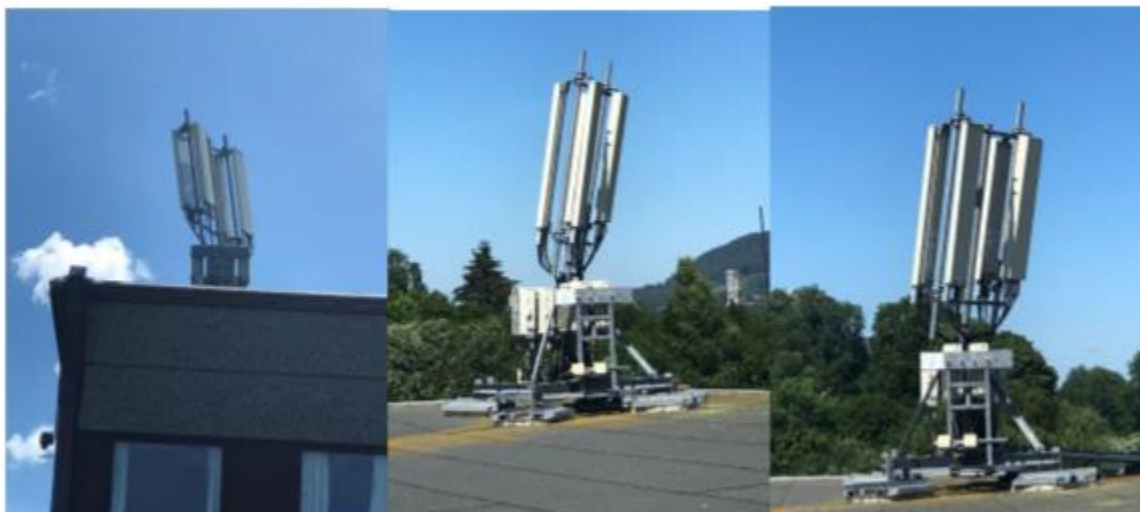
Bilder av GSM masten:

To stykker reiste bort til området hvor LN-DFK hadde flydd på finalen. Vi hadde en sterk mistanke om at et bygg var truffet og reiste dit. Bygget eies av Preben Holter Ellingsen. Leietaker er Elcor. Vi snakket med ansatte på Elcor som kunne fortelle at de hadde hørt et høyt smell. En hadde kontor i hjørnet på toppen av bygget. På taket over hans kontor har Telenor plassert en GSM mast. Han hadde en oppfattelse av at masten var truffet. Vi kjente flere personer som jobbet på Elcor og de var veldig imøtekommende med å oppklare. Vi fikk tilgang til taket via utvendig stige. Visuell inspeksjon av GSM mast indikerer uten tvil at denne har blitt truffet av slepelinen. Av strålingshensyn var det ikke lov til å gå nærmere masten enn 10 meter. Vi kunne ikke se noen andre skader eller fragmenter på taket. Vi befarte området rundt bygget og deler av terreng i retning flyplassen. Ingen andre skader observert. Det stod parkert mange biler rundt bygget, ingen observasjon av skader på disse. Vi lykkes ikke i å finne rester av slepeline med bruddstykke. Det er mye vegetasjon i området så det er krevende å gjennomføre en fullstendig befarings.

Klubben venter på tilbakemelding fra Telenor mht antennen og eventuell skade/utbedring av denne.

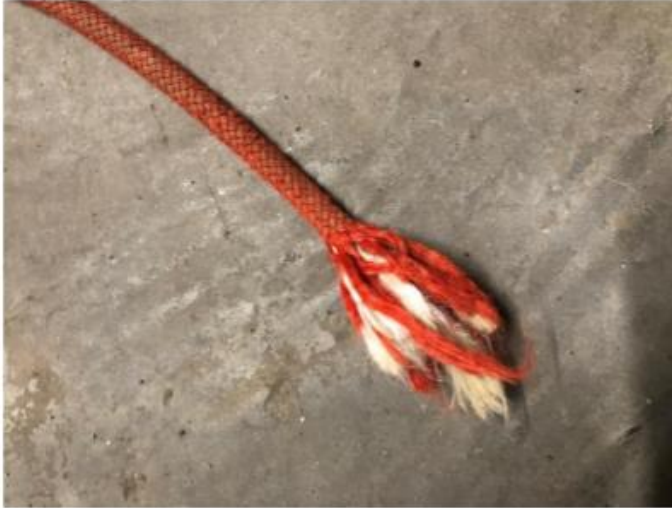
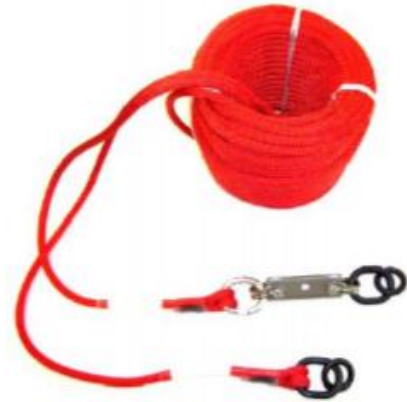
Status benyttet slepeline: Slepeline ble anskaffet av DFK i 2020. Første gang benyttet på Vågå. Slepelinen er målt opp til ca 48,6 meter etter hendelse. Dette betyr at ca 1,4 meter av linen ble revet av ved sammenstøt med GSM mast. Denne delen av linen, med bruddstykke, er ikke funnet.

Bilde viser linen som ble revet av.

Tost slepeline er godkjent etter våre krav og ble korrekt revet av. Slepelinen skal kunne ryke hvis de setter seg fast i noe.

Vi må ta lærdom av denne hendelsen og diskutere nedflygingsruter og sikkerhetsavstander i alle klubber.

- Det vil si at tykkere og kraftigere liner, som noen klubber bruker, må ha to bruddstykker.
