**RAPPORT OM LUFTFARTSULYKKE VED  
ØIAN FLYPLASS I MERÅKER,  
TRØNDELAG 10. JULI 2020 MED  
ICP SAVANNAH VG, LN-YZU**

# RAPPORT LUFTFART 2021/11

*Luffartsulykke ved Gjølstad flyplass,  
Kongsvinger 21. januar 2020 med  
Dyn Aéro MCR01-ULC, LN-YWE*

RAPPORT OM  
LUFTFARTSULYKKE VED  
ÅNGARDSVATNET,  
OPPDAL KOMMUNE  
26. FEBRUAR 2017 MED  
DYN AERO MCR 4S,  
LN-DLH

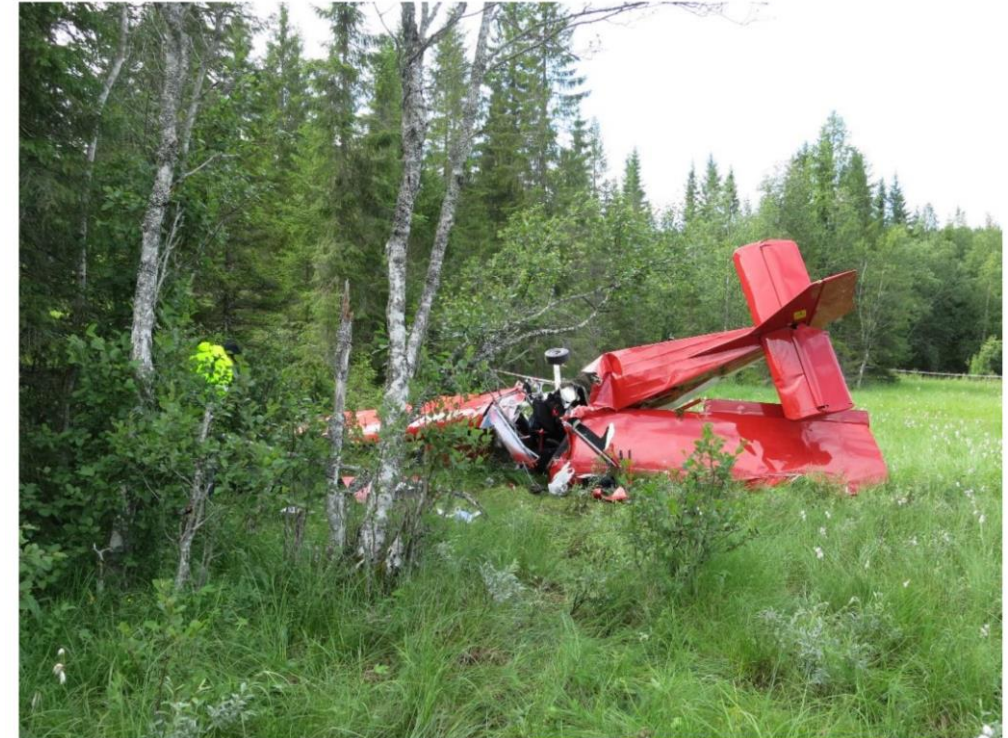
Figur 6: LN-YZU, slik flyet ble liggende i myrlendt terreng. Flyskroget ligger ca. 130 grader i forhold til fartsretningen. Bildet er tatt mot vest. Cockpitområdet ligger åpent vendt mot øst.  
Foto: SHK

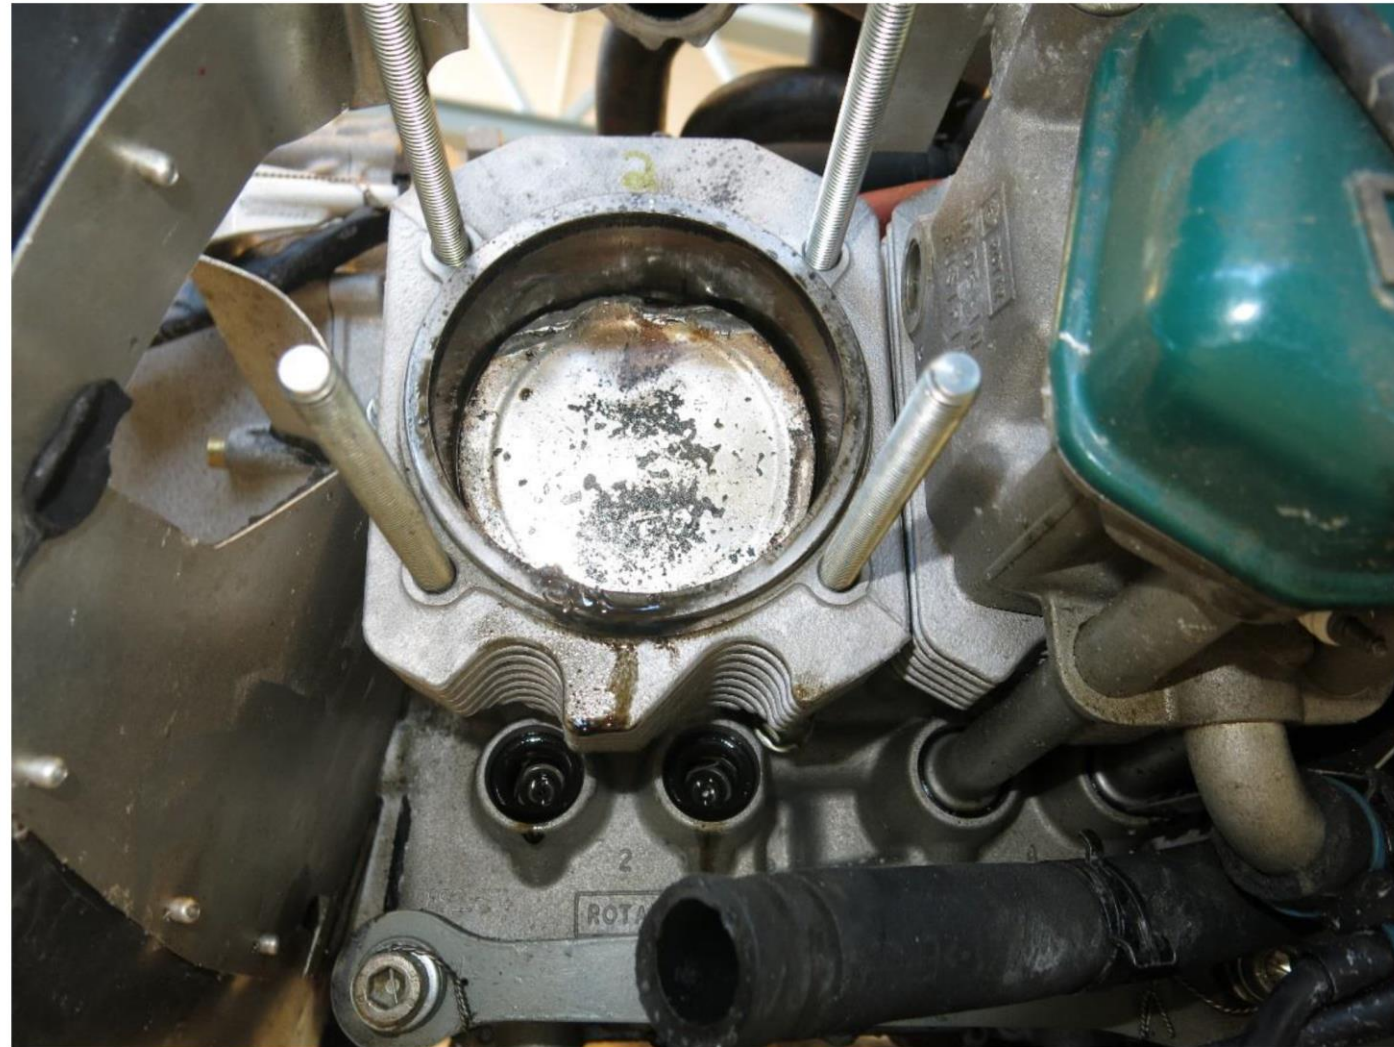
*Figur 5: Stempel i sylinder nr. 2. Foto: SHT*
