Montering av seilfly.

- Når man monterer seilfly kan man gjøre feil.
- Europeisk skadestatistikk har gjort EASA bekymret
- God opplæring er viktig.
- **I forslag til ny VHB for seilfly har vi laget et nytt kapittel:
Artikkel 410 «Vinge, ror og L'Hotellier koblinger»**
- Men vi har også flere måter å montere fly på?

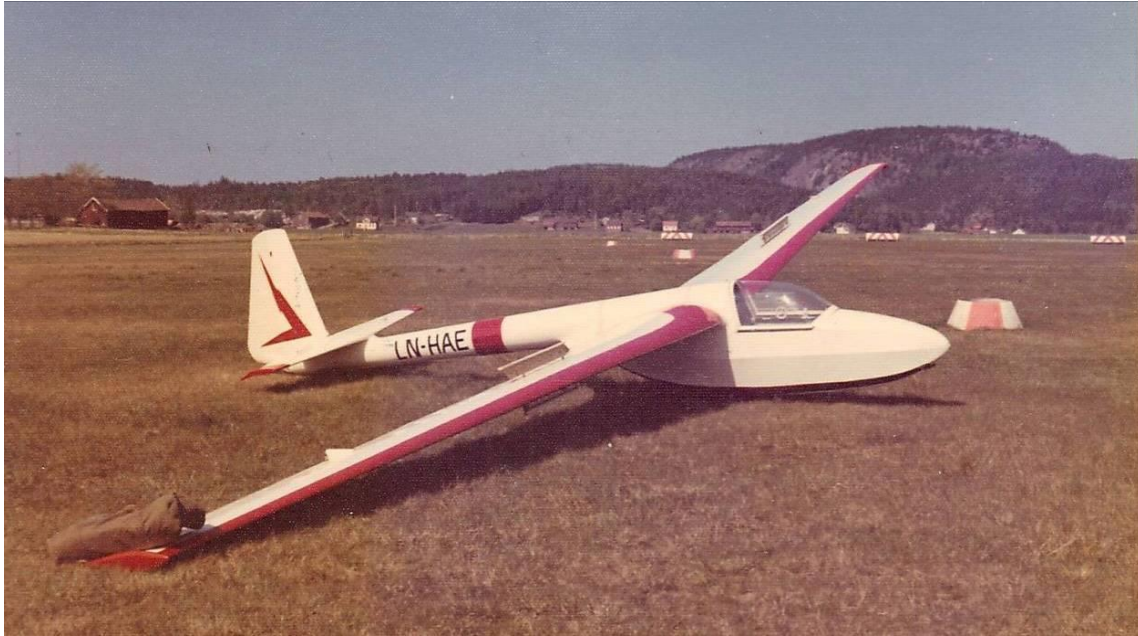
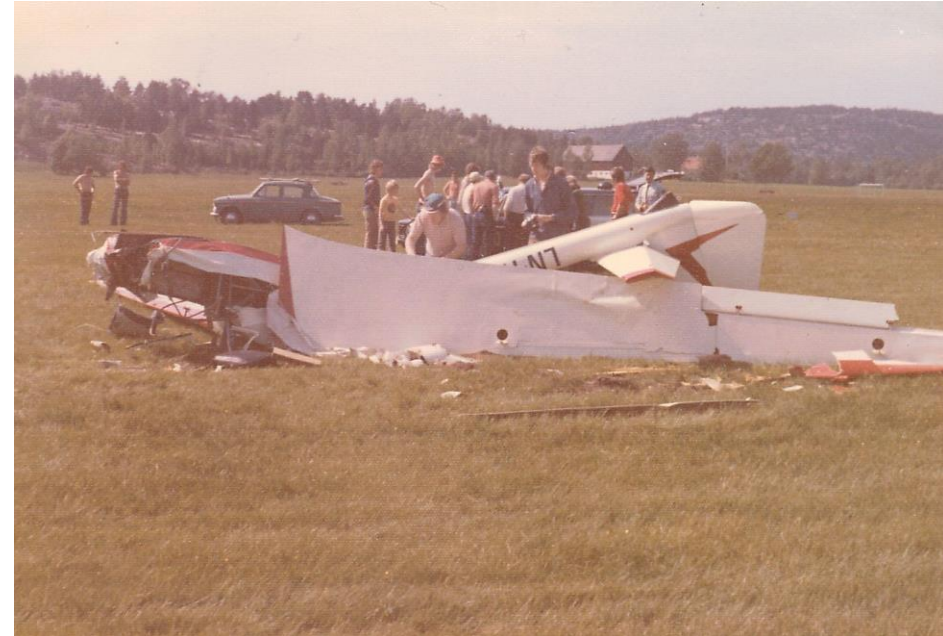
Eksempel på ufullstendig montering

SZD-25A Lis, Näsinge/Sverige den 8. juni 1975. Fatal ulykke.

Den ene vingen var ikke skikkelig montert. (hovedbolt).

- 1975 SZD-25A Lis, Näsinge Sverige, fatal ulykke, ufullstendig montering av vinge.
- 1983, ASW-20, fatal ulykke, ikke koblet høyderor.
- Rapport nr. 06-2012, Discus B, ufullstendig montert stabilisator (fløyet)
- Rapport nr. 19-2015, LS4, ufullstendig montering av rorkoblinger.
- Rapport nr. 03-2016 ASK-21, ufullstendig montering, flyet tatt i bruk
- Rapport nr. 09-2020 LS4, ulåste rorkoblinger, ufullstendig montering.
- OBSREG#150 Ulåste rorkoblinger, ufullstendig montering av L'Hotellier koblinger.
- [OBSREG#146 og 147](#), DG1001, haleloddene ikke sikret, ufullstendig lukking.
- [OBSREG#142](#), ASK-21, ikke utført daglig før flyging
- [OBSREG#149](#) [Mangelfull utsjekk på ny flytype](#). Ikke opplært og lest flyets manualer.
- OBSREG #163 LS4, usikret rorkobling

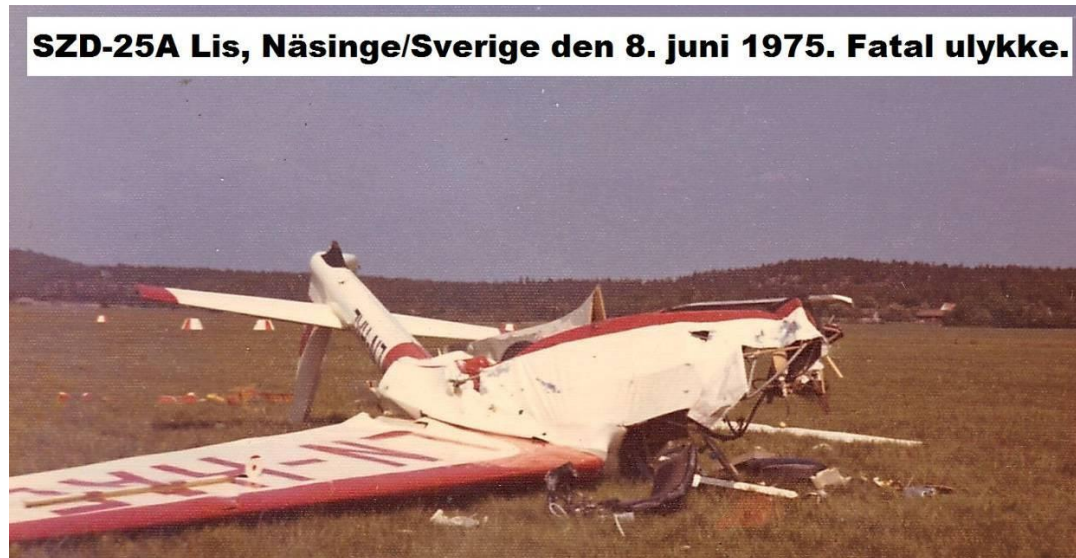
L'Hotellier koblinger. Kan løsne.

- **Ca. 1978** Ikke koblet høyderor. Fatalt.
 - **Rapport nr. 19 /2015** Ufullstendig montering av rorkoblinger. LS4.
Dårlig sjekk av koblinger ved utsjekk av instruktør.
Instruktøren bør skjerpe seg?
 - **Rapport nr. 09/2020** Ulåste rorkoblinger, ufullstendig montering. LS4.
Oppdaget at rorene ikke var låst under demontering etter utelanding.
- OBSREG#150** Ulåste rorkoblinger, ufullstendig montering av L'Hotellier koblinger.
En kobling feilmontert. Oppdaget under positiv rorkontroll. Et balanseror var løst.

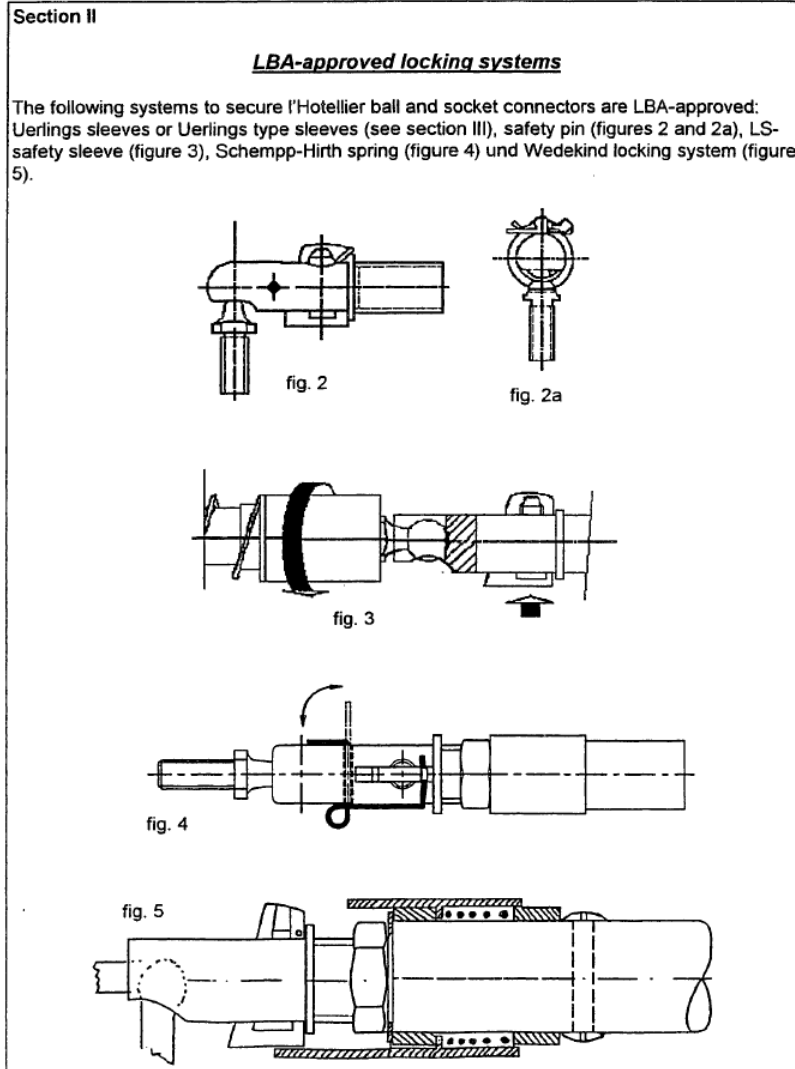
L'Hotellier koblinger. Typer.

Fig 2 og 2A. Låsepinne settes inn i låseplata

Fig 3. Låsehylse skrus over låseplata

Fig 4. Låsetråd settes inn i låseplata

Fig 5. Fjærbelastet låsehylse skyves over låsplata.

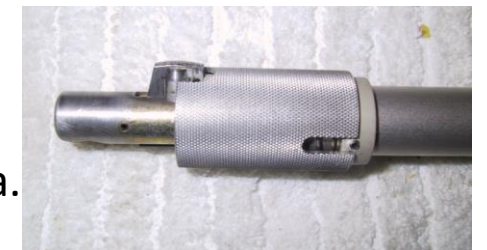
L'Hotellier koblinger. Grease.

- Under hver montering smøres koblingen med grease av god kvalitet. Det vil si all fett av et anerkjent merke som tåler kulde. => -20°C

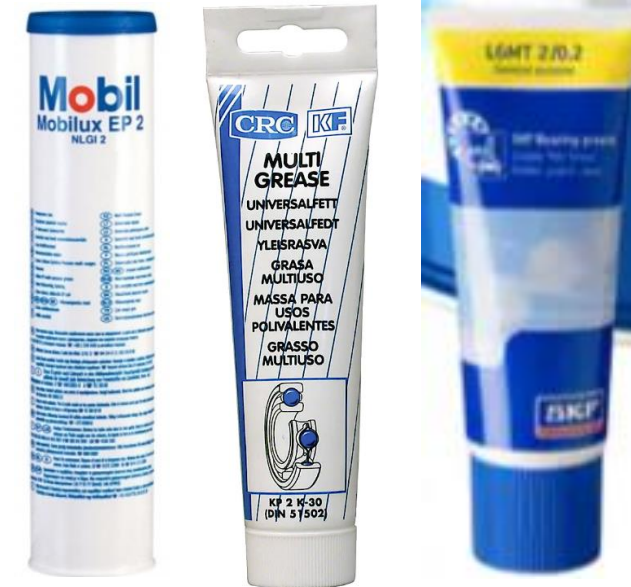
1 - PREVENTIVE AND SAFETY MAINTENANCE INSTRUCTIONS

The rotation of the swivel around the ball must be done with resisting strength, due to minimum frictions. Consequently it is mandatory to lubricate the swivel/ball assy. This lubrication must be done after cleaning and before assembly, with a non cold coagulating grease.

Eg : ESSO purpose (general use) :

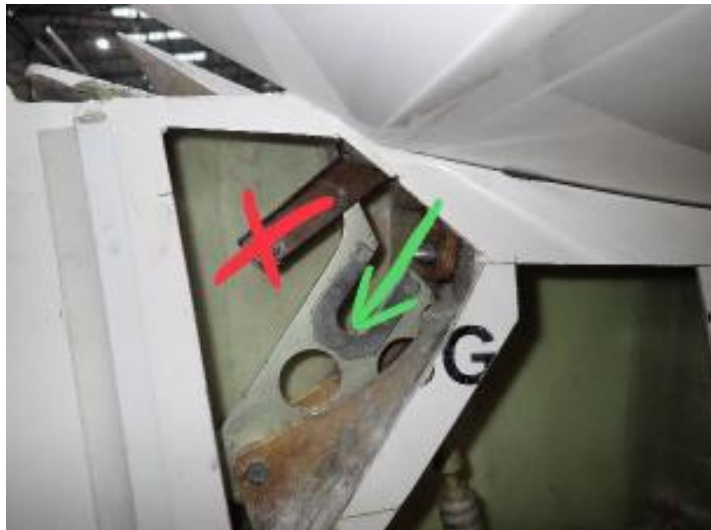
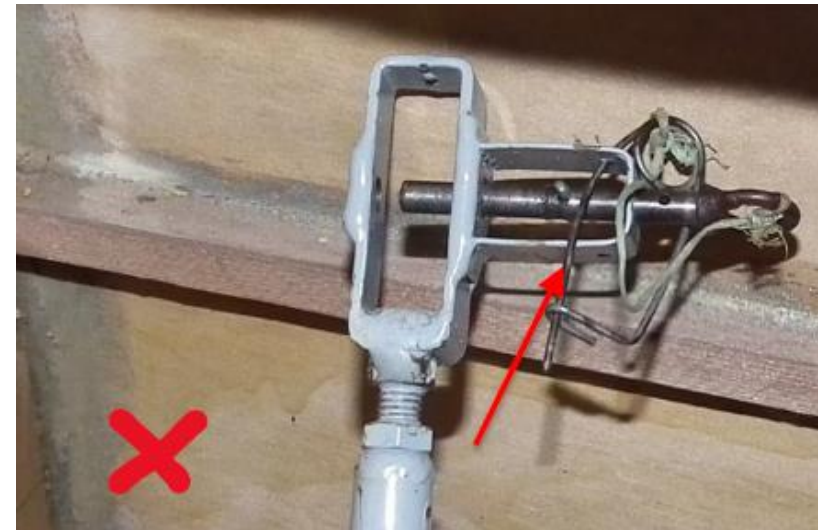
- EASA SIB No: 2012-04 L'Hotellier Ball and Swivel Joints Quick Connectors – Positive Check of Control Surfaces
- EASA SIB No.: 2019-07 Sailplane Rigging – Procedures, Inspections and Training.
 - Mange eksempler med flere flytyper koblinger.
