Sammendrag

Kommisjonens kommentarer til rapporten

1. FAKTISKE OPPLYSNINGER

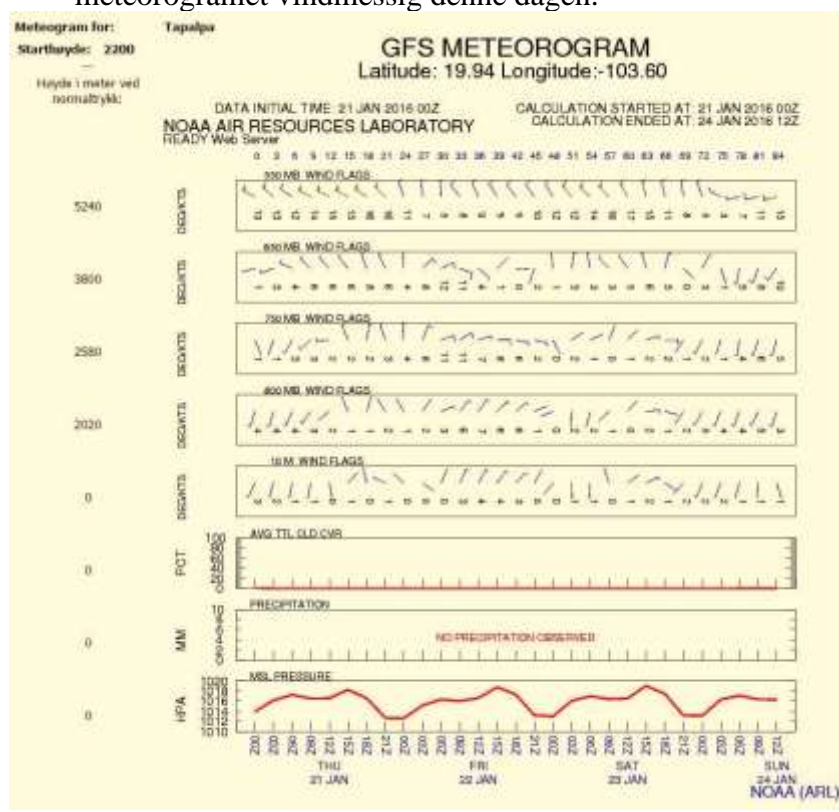
Klassisk termisk dag med svak termikk tidlig på dagen, men sterkere utover på dagen. Tilnærmet vindstille rund tidspunktet for ulykken, men sørlig tendens. Det var på det meste 2-3 ms. NN meldte på radio kort til før ulykken om litt skarpe kanter på termikken. Meteorogram for dagen viste høytrykk på vei ned mot normaltrykk og at det skulle vært en svak NNV i den høyden start og NN var. 1 til 1,5 ms. Mao stemte ikke meteorogramet vindmessig denne dagen.
